GEZ	KARTA ADRESOWA ZABYTKU		3. Miejscowość NOWY BROWINIEC
1. Nazwa KAPLICZKA		2. Czas powstania ok. poł. XIX w.	
8. Fotografia z opisem wskazującym orientację w stosunku do sąsiednich terenów lub stron świata albo mapa z zaznaczonym stanowiskiem archeologicznym

4. Adres nr 24 dz. nr 238/1 <hr/> 5. Przynależność administracyjna Województwo OPOLSKIE Powiat PRUDNICKI Gmina LUBRZA <hr/> 6. Formy ochrony Nr rejestru zabytków: MPZP:

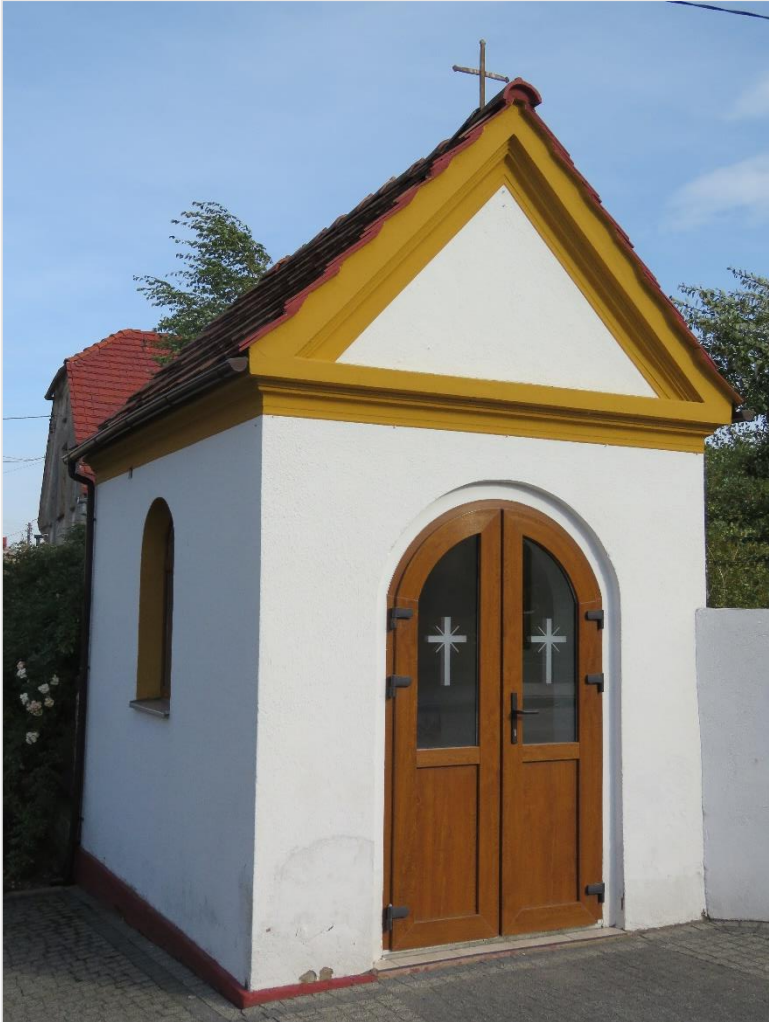
Kapliczka znajduje się przy skrzyżowaniu dróg, obok domów nr 24 i 24a

Stan zachowania kapliczki jest bardzo dobry. W obiekcie wykonane prace remontowe: pokrycie dachowe, stolarka, pomalowane tynki, ale występuje miejscowe zawilgocenie tynków w przyziemiu, które spowodowało niewielkie przebarwienia i złuszczenia farby w przyziemiu.

Wskazane bieżące monitorowanie stanu zachowania kapliczki.
