## KARTA ADRESOWA ZABYTKU

**NOWY BROWINIEC**

**BUDYNEK OSP**

**2 poł. XIX w.**

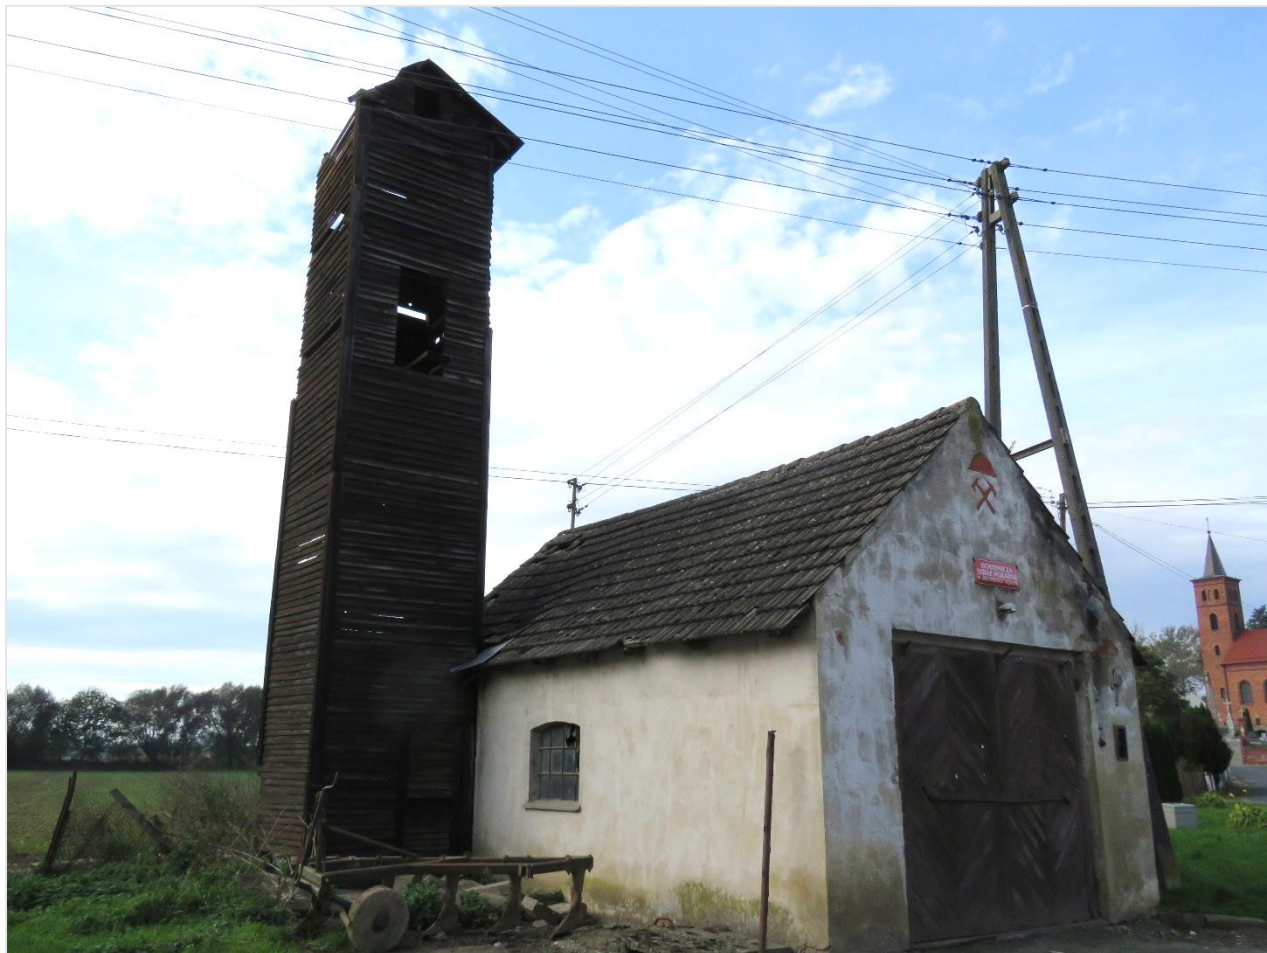
Budynek remizy usytuowany w centralnej, najstarszej części wsi, zwrócony jest frontem w stronę ulicy. Obiekt na rzucie kwadratu, wolnostojący, jednoprzestrzenny, murowany, tynkowany. Nakryty dachem dwuspadowym. W zachodnim narożniku dostawiona drewniana wieża przeznaczona do suszenia węży strażackich. Otwór drzwiowy części murowanej duży, umożliwiający wjazd pojazdu, drzwi drewniane, dwuskrzydłowe oryginalne. Elewacje bez detali architektonicznych. W ścianach bocznych niewielkie otwory okienne zamknięte łukiem odcinkowym.

Stan zachował zły, obiekt nieużytkowany, z nieszczelnym pokryciem dachowym, ściany zawilgocone, porażone biotycznie. Wieża w zasadzie bez dachu, uszkodzona okładzina z desek, wewnątrz porasta roślinność. Ta część budowli stanowi zagrożenie, w każdej chwili może dojść do zawalenia się konstrukcji drewnianej.

Konieczne pilne podjęcie prac zabezpieczających, a jeżeli nie jest to możliwe, należy złożyć wniosek o wydanie pozwolenia na rozbiórkę obiektu, po wykonaniu inwentaryzacji i karty białej zabytku.
