## KARTA ADRESOWA ZABYTKU

**DYTMARÓW**

**BRAMA w zespole kościoła parafialnego pw. Św. Katarzyny  
Aleksandryjskiej**

**1857r.**

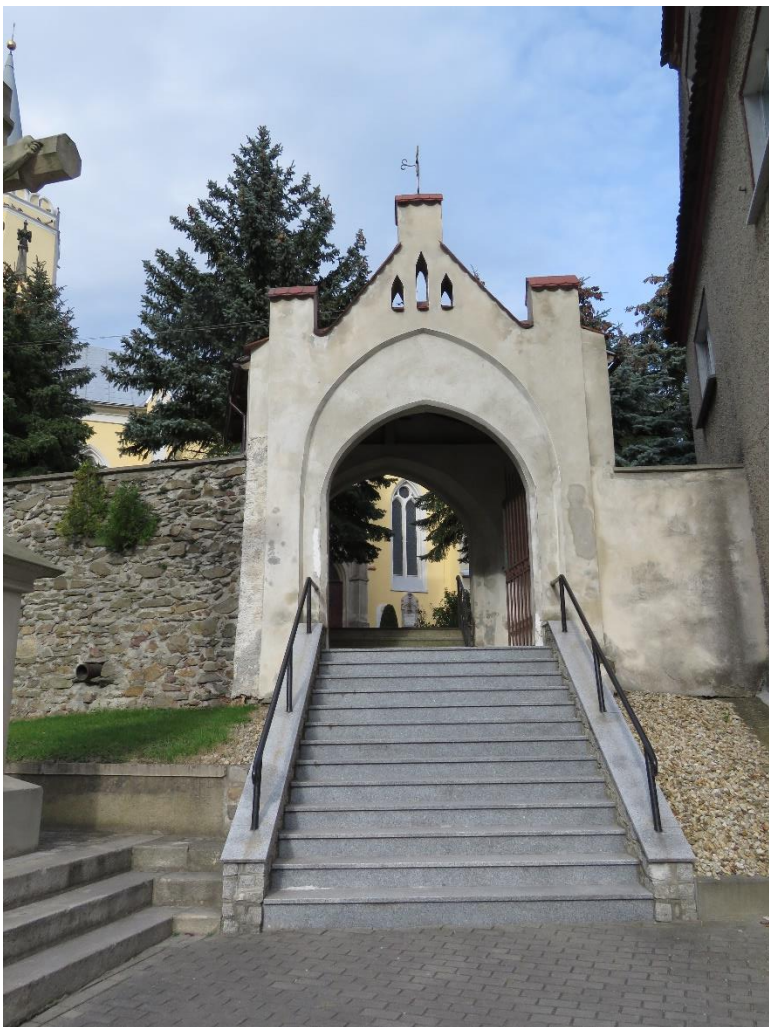
8. Fotografia z opisem wskazującym orientację w stosunku do sąsiednich terenów lub stron świata albo mapa z zaznaczonym stanowiskiem archeologicznym

Brama wraz z ogrodzeniem posadowiona jest na skarpie, murowana i tynkowana, prowadzą do niej wysokie, proste schody. Brama neogotycka z wejściem zamkniętym łukiem ostrym, flankowanym lizenami przechodzącymi do ostrego łuku nad wejściem i zakończonych prostymi sterczynami nakrytymi dwuspadowymi daszkami z dachówką, między którymi szczyt zwieńczony analogiczną co do formy sterczyną. W szczycie poniżej sterczyny ozdobne trzy wąskie otwory, zamknięte łukiem ostrym.

Stan zachowania bramy należy określić jako dobry. Niemniej zauważalne są typowe procesy starzenia i niszczenia budowli – zabrudzenia, przebarwienia tynku, plamy po naprawach punktowych obiektu.

Wskazane monitorowanie stanu technicznego bramy, wykonanie bieżących prac konserwatorskich: naprawa ze scaleniem kolorystycznym tynku (naturalny odcień tynku).
