KARTA ADRESOWA ZABYTKU

JASIONA

UKŁAD RURALISTYCZNY

pocz. XIV w.

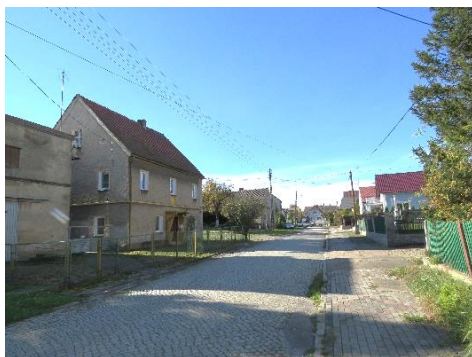
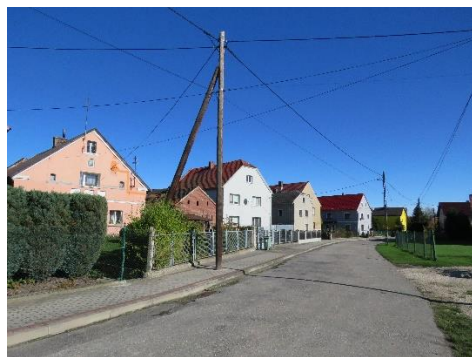
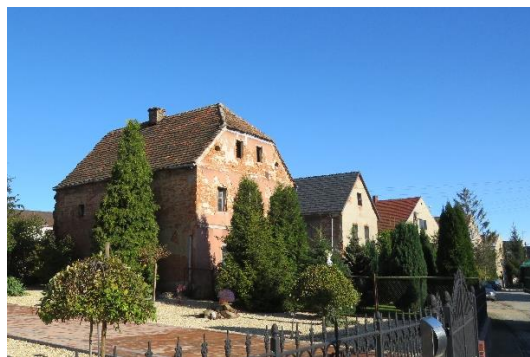
Zabudowa wsi o regularnym układzie siedliska wiejskiego w formie ulicówki obustronnie zabudowanej oraz niwowo – łanowym układzie rozłogów. Składa się z zagród w których wyróżniają się piętrowe budynki mieszkalne i mieszkalno – gospodarcze, w większości ustawione szczytem do ulicy. Budynki nakryte wysokimi dwuspadowymi lub naczółkowymi dachami. Obszerne stodoły zamykają wewnętrzny podwórzec, zaś budynki mieszkalne i gospodarcze sytuowane są w pierwszej linii zabudowy i w rzucie tworzą zagrody w rzucie literę „L” lub „U”. Przez wieś w kierunku wschód – zachód przebiega brukowana droga.

Bardzo dobrze zachowany układ przestrzenny: czytelny układ tradycyjnych zagród, budynki w niewielkim stopniu przekształcone. Stan techniczny zróżnicowany, w zależności od użytkowania obiektu (nieużytkowane popadają w ruinę), część budynków zmodernizowana. Najstarsze i najcenniejsze budynki zagrożone rozbiórkami ze względu na zły stan techniczny.

Zachowanie charakterystycznych elementów: utrzymania linii i skali zabudowy, brył budynków (szczytowe usytuowanie, kąty nachylenia połąci dachowych, brak wysuniętych w szczytach okapów, dachówka w kolorze ceglającym), tradycyjną kolorystykę dachów, elewacji (kolorystyka naturalnego tynku, ściany bielone, ewentualnie pastelowe). W przypadku złego stanu zachowania poszczególnych obiektów dopuszczenie do wymiany substancji budowlanej z zachowaniem w/w wytycznych. Należy zachować brukowaną drogę.
