## KARTA ADRESOWA ZABYTKU

**JASIONA**

**BUDYNEK MIESZKALNY w zagrodzie**

**pocz. XX w.**

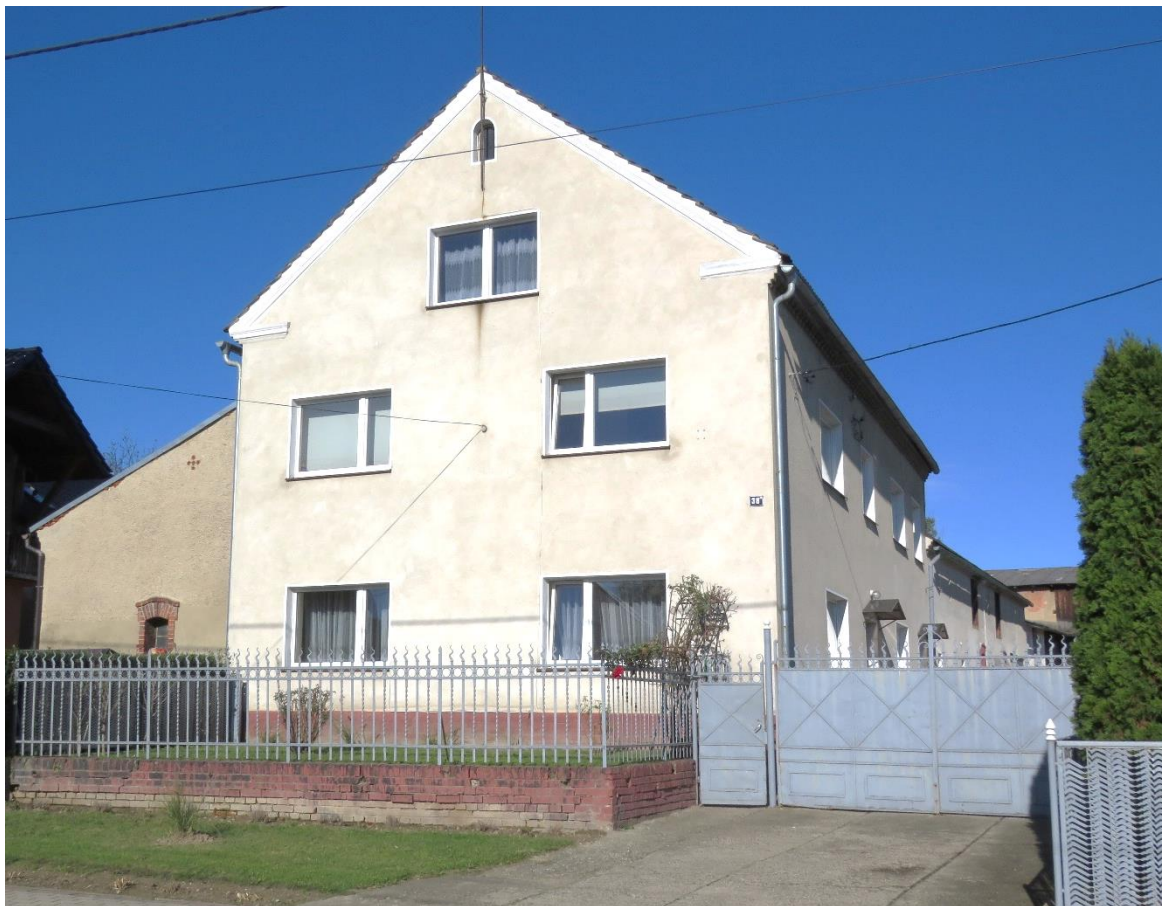
8. Fotografia z opisem wskazującym orientację w stosunku do sąsiednich terenów lub stron świata albo mapa z zaznaczonym stanowiskiem archeologicznym

Budynek mieszkalny w zagrodzie połączony z budynkami gospodarczymi w głębi działki, wybudowany został na początku XX w., usytuowany szczytem do ulicy. W zagrodzie do 2015 roku istniał wycug, obecnie rozebrany. Budynek mieszkalny jest murowany, tynkowany, dwukondygnacyjny, z użytkowym poddaszem, kryty dachem dwuspadowym, z dachówką nad częścią mieszkalną, nad gospodarczymi – papa (?). Od frontu dwie osie okienne – wtórne, w partii dachu okno doświetlające pomieszczenie mieszkalne powyżej półkoliście zamknięte okienko doświetlające strych. Stolarka okienna wtórna. Od frontu na elewacji szczytkowo zachowana dawna tynkarska dekoracja – gzymsy: odcinkowy przechodzący z elewacji bocznych oraz dekorujący szczyt. W elewacji bocznej pod okapem relikty fryzu z cegły.

Budynek o cechach zabytkowych zachował charakterystyczne elementy z czasu budowy: bryłę, układ połaci dachowych i brak okapów, na elewacjach tynki mineralne tradycyjne z uproszczoną obecnie dekoracją. Przekształcono natomiast całkowicie rozmieszczenie i kształt otworów okiennych. Do zagrody prowadzi stalowa brama z furtką i ogrodzeniem przedogródka o wartościach zabytkowych, pochodząca z czasu powstania zagrody.

Techniczny stan zachowania dobry. W obiekcie prowadzone w latach ubiegłych prace remontowe zaburzające estetykę budynku, wymieniony dach, przekształcenia otworów okiennych.

Wskazane utrzymanie elementów charakterystycznych domu: bryły, wykonanie tradycyjnego pokrycia dachowego bez wydatnych okapów w szczycie budynku, profilowanych gzymsów podokapowych z zachowaniem reliktyw ceglanych, naturalnej kolorystyki tynków (kolor tynku, bielenie elewacji lub odcienie pastelowe).

Zalecane zachowanie ogrodzenia i bramy oraz pozostałych elementów zagrody.
