KARTA ADRESOWA ZABYTKU

JASIONA

BUDYNEK MIESZKALNO - GOSPODARCZY w zagrodzie

nr 49

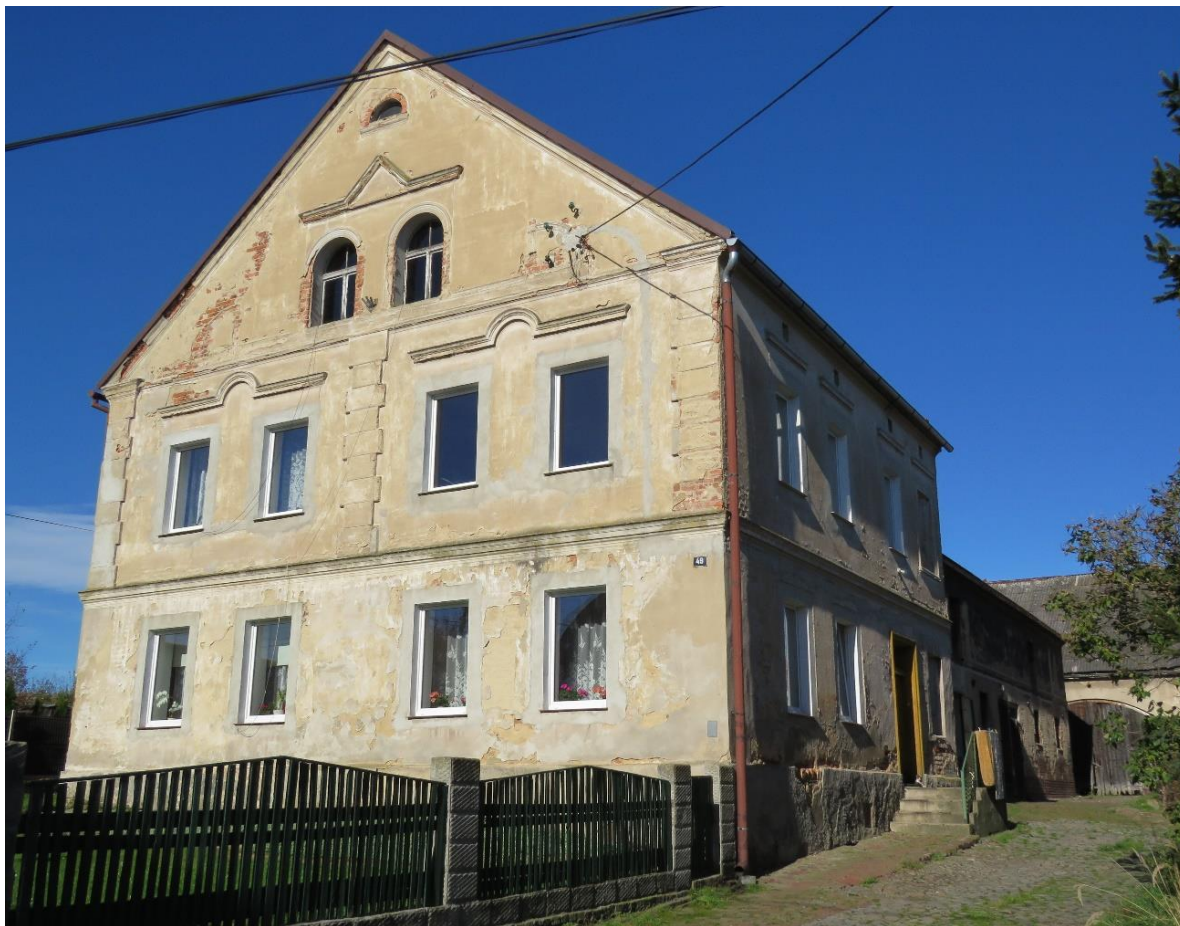
8. Fotografia z opisem wskazującym orientację w stosunku do sąsiednich terenów lub stron świata albo mapa z zaznaczonym stanowiskiem archeologicznym

Budynek mieszkalno - gospodarczy wybudowany został najprawdopodobniej w 4 ćwierci XIX w., usytuowany jest szczytem do ulicy. Jest to budynek murowany, tynkowany, dwukondygnacyjny, z częściowo użytkowym poddaszem, kryty dachem dwuspadowym, z wtórną blachodachówką. Budynek połączony jest z częścią gospodarczą, niższą i nieco szerszą od zachodu. Od frontu cztery osie okienne, w partii dachu dwa mniejsze okna półkoliście zamknięte. Stolarka współczesna. Na elewacjach detal architektoniczny, częściowo uszkodzony – szczególnie od frontu braki na parterze w narożnikach oraz profilowanych opasek okiennych, zlikwidowanych najprawdopodobniej podczas wymiany stolarki. Zachowane tynkowane narożniki w formie bonii na 2 kondygnacji, gzymsy kordonowe i podokapowe oraz odcinkowe nad oknami 2 kondygnacji i oknami strychowymi. Zachowana forma części gospodarczej oraz brukowany podjazd. Przed budynkiem krzyż na postumencie z 1923 r.

Techniczny stan zachowania mierny. Ubytki tynków w partii cokołowej, oraz na elewacji szczytowej, miejscami uszkodzony detal (boniowane narożniki, gzyms podokapowy).

Wskazane użytkowanie obiektu i utrzymanie elementów charakterystycznych domu: bryły, naturalnej kolorystyki tynków – kolor tynku, bielenie elewacji lub odcienie pastelowe z detalem architektonicznym, jego zachowanie i uporządkowanie (z rekonstrukcją uszkodzonych elementów). Zachowanie kształtu i rozmieszczenia otworów okiennych.
