## **KARTA ADRESOWA ZABYTKU**

**LASKOWICE**

**OBORA w zespole folwarcznym**

**2 poł. XIX w.**

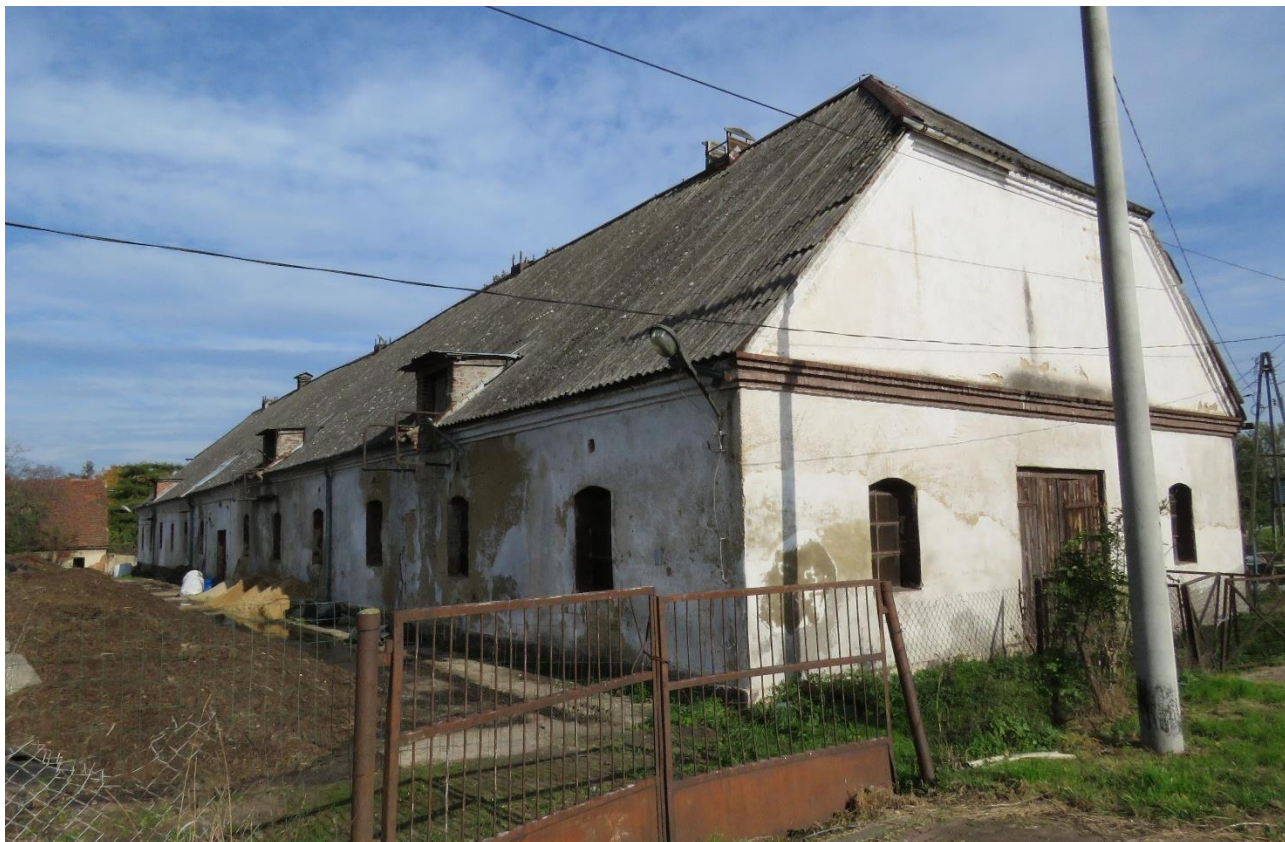
8. Fotografia z opisem wskazującym orientację w stosunku do sąsiednich terenów lub stron świata albo mapa z zaznaczonym stanowiskiem archeologicznym

Obora usytuowana prostopadle do budynku mieszkalnego i głównej drogi we wsi, zamyka od wschodu podwórze folwarczne. Jest to budynek murowany na rzucie wydłużonego prostokąta, tynkowany, jednokondygnacyjny, nakryty dachem naczółkowym, z wtórnym eternitem. W dachu techniczne lukarny umożliwiające składowanie siana na strychu. Elewacje zdobione profilowanym gzymsem podokapowym, przechodzącym na ściany szczytowe, wykonanym z cegły nietynkowanej (obecnie częściowo zamalowany). Otwory okienne zamknięte łukiem odcinkowym, drzwi i wrota drewniane z desek w prostych otworach. Wrota umieszczone jedynie w elewacjach szczytowych. Brak rynien i rur spustowych. Od wschodu niska dobudówka z 2 poł. XX w.

Techniczny stan zachowania budynku mierny. Obiekt użytkowany. Budynek silnie zawilgocony, w efekcie na elewacjach wykwyty soli i przebarwienia oraz miejscowo ubytki tynków. Na dachu eternit wymagający wymiany zgodnie z obowiązującymi w tym zakresie przepisami.

Wskazane utrzymanie funkcji użytkowych, bieżące zabezpieczenia: uszczelnianie dachu, odprowadzanie wody opadowej od obiektu i osuszenie murów obory. Docelowo utrzymanie jego elementów charakterystycznych: bryły, układu połączeń dachowych z materiałem dachówkopodobnym w kolorze ceglonym, tynkowanych elewacji, bielonych po naprawie tynków z zachowaniem detalu architektonicznego (ceglane gzymsy).
