## **KARTA ADRESOWA ZABYTKU**

**LASKOWICE**

**STODOŁA w zespole folwarcznym**

**2 poł. XIX w.**

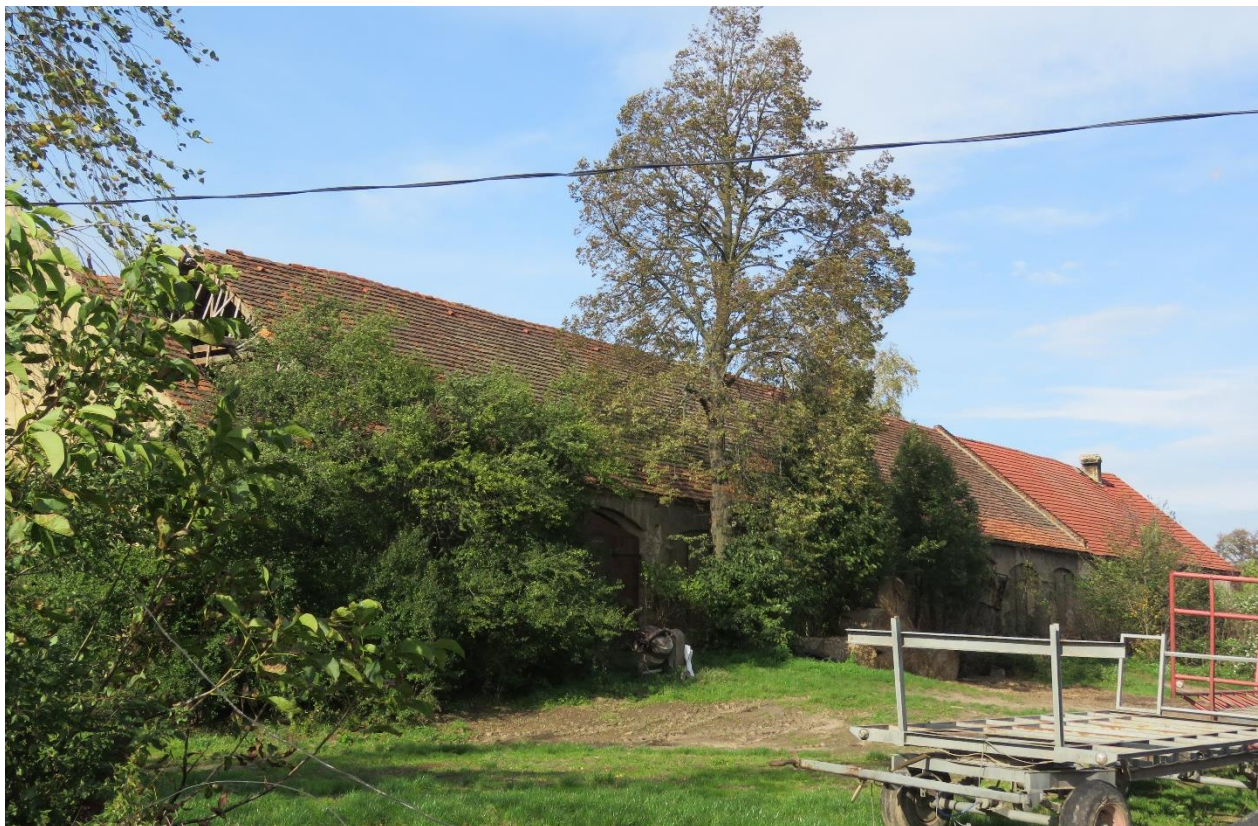
8. Fotografia z opisem wskazującym orientację w stosunku do sąsiednich terenów lub stron świata albo mapa z zaznaczonym stanowiskiem archeologicznym

Budynek stodoły usytuowany prostopadle do budynku mieszkalnego i głównej drogi we wsi, zamyka od zachodu podwórze folwarczne. Murowany na rzucie wydłużonego prostokąta, tynkowany, jednokondygnacyjny, nakryty wysokim dachem dwuspadowym z dachówką karpiówką. Brak rynien i rur spustowych. W elewacjach charakterystyczne, regularnie rozmieszczone wnęki, zamknięte łukiem odcinkowym, w części z nich wrota drewniane.

Techniczny stan zachowania budynku zły. Obiekt częściowo użytkowany. Nieszczelne pokrycie dachowe, naruszona więźba dachowa, w efekcie w części nieużytkowanej doszło do zawalenia fragmentów dachu od strony południowej – szczyt stodoły jest odsłonięty i niestabilny. Budynek zawilgocony, spękania ścian i ubytki tynków, wokół nadmiernie rozrośnięta roślinność.

Wskazane pilne zabezpieczenie stodoły – podparcie ściany szczytowej i uszczelnienie dachu, usunięcie rozrastających się wokół budynku roślin. Docelowo utrzymanie elementów charakterystycznych stodoły: bryły, układu połaci dachowych z dachówką lub materiałem dachówkopodobnym, w kolorze ceglącym, tynkowanych elewacji z wnękami.
