## **KARTA ADRESOWA ZABYTKU**

**LUBRZA**

**Budynek mieszkalno – gospodarczy**

**ul. Nowej Naprawy 36**

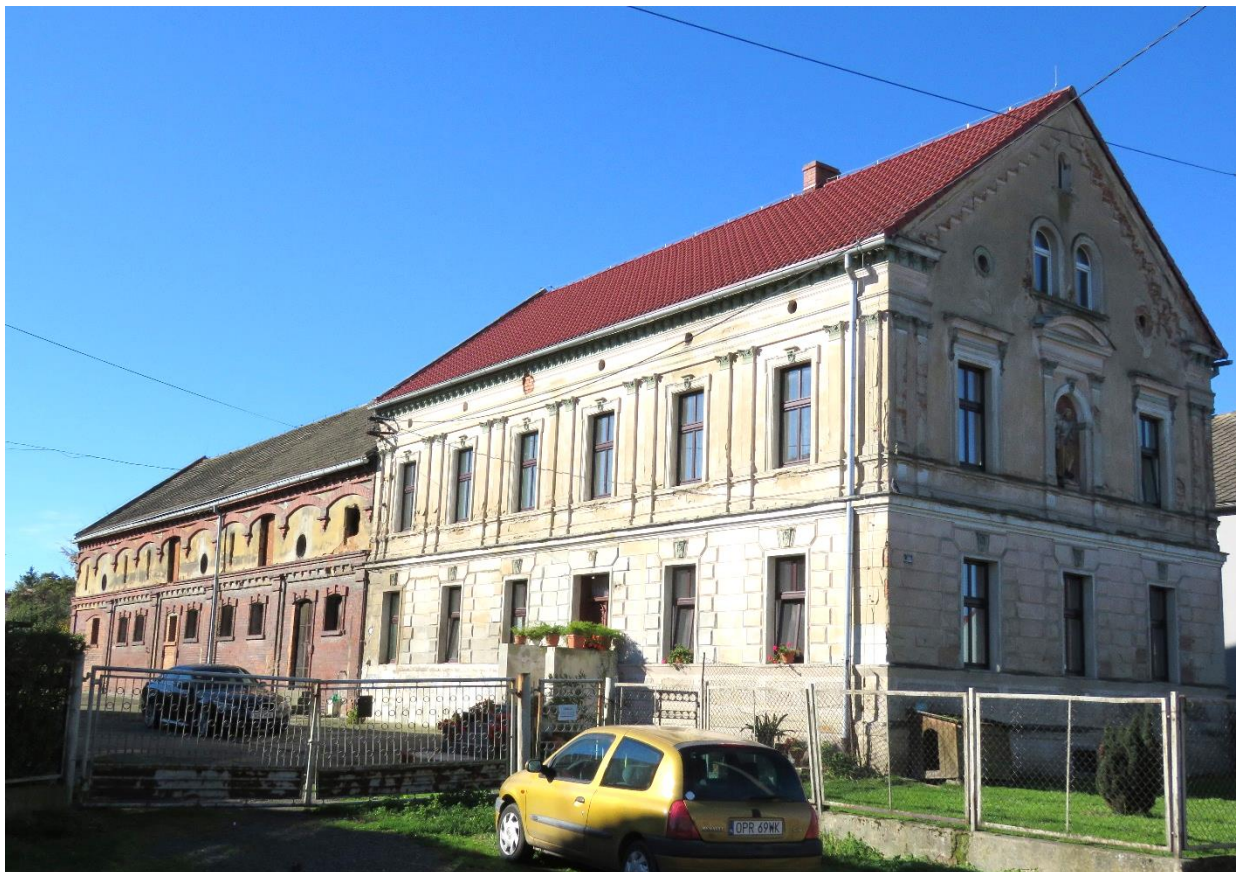
8. Fotografia z opisem wskazującym orientację w stosunku do sąsiednich terenów lub stron świata albo mapa z zaznaczonym stanowiskiem archeologicznym

Budynek mieszkalny połączony z budynkiem gospodarczym w zagrodzie, w głębi działki stodoła, a równolegle do domu ciąg zabudowy gospodarczej ze spichlerzem od frontu. Budynek mieszkalno – inwentarski murowany, dwukondygnacyjny, kryty dachem dwuspadowym z dachówką (współczesną) nad częścią mieszkalną, nad gospodarczą – dachówka betonowa, o zróżnicowanych wysokościach kalenicy. Część mieszkalna tynkowana, z dekoracją architektoniczną, część inwentarska z efektownym opracowaniem elewacji w cegle, uzupełnionej na piętrze tynkiem. Od frontu w szczycie trzy osie okienne – przy czym na piętrze w osi środkowej wnęka zamknięta półłukiem, w niej pełnoplastyczna figura świętego, w partii dachu dwa okna zamknięte półłukiem, doświetlające pomieszczenie mieszkalne, po bokach niewielkie oculusy doświetlające strych. Stolarka okienna wtórna, stylizowana na historyczną, jednorodna w całym budynku. Na elewacjach bogata tynkarska dekoracja – boniowanie parteru, opaski i dekoracja nadokienna, pilastry, gzymsy, fryz podokapowy i dekoracja szczytu. Stolarka drzwi drewniana – historyczna.

Techniczny stan zachowania dobry z miernymi fragmentami. Wymienione pokrycie dachowe i stolarka okienna. Budynek z typowymi oznakami zużycia materiałów wykończeniowych elewacje: zauważalne ubytki tynków i dekoracji architektonicznej.

Wskazane utrzymanie elementów charakterystycznych budynku mieszkalno - gospodarczego: bryły, bogatego detalu architektonicznego – zakaz docieplenia elewacji, kolorystyka tynków po rozpoznaniu obiektu, wykonanie konserwacji rzeźby ustawionej we wnęce, zachowanie wielkości i kształtu otworów okiennych oraz drzwi wraz ze stolarką.

Zalecane zachowanie całości zabudowy zagrody tj. także stodoły i spichlerza.
