KARTA ADRESOWA ZABYTKU

LUBRZA

KAPLICZKA

ul. Nowej Naprawy (przy nr 54)

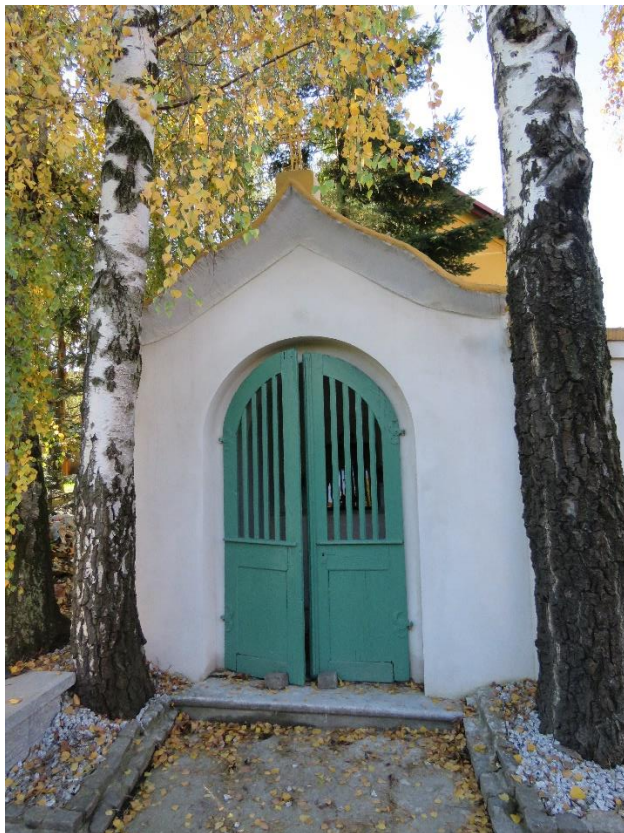
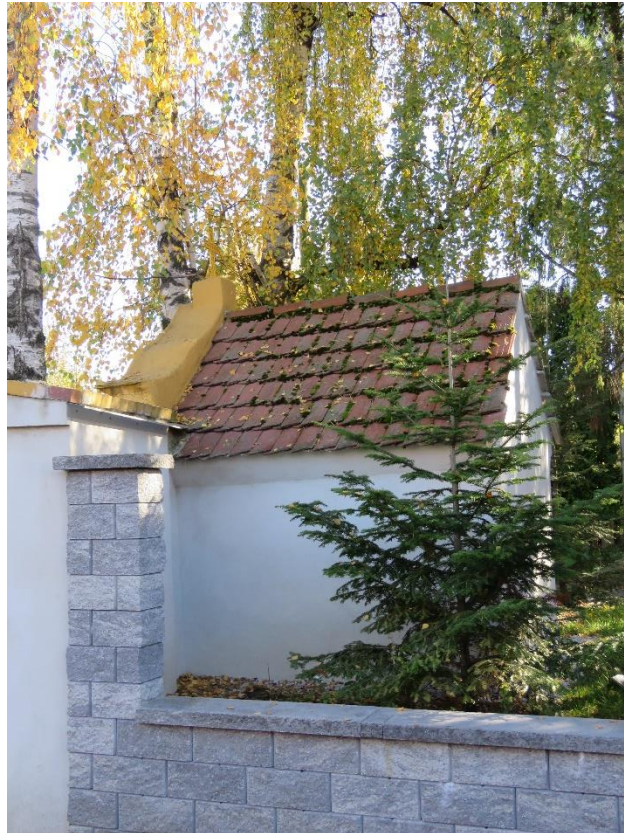
Kapliczka przy ulicy Nowej Naprawy w sąsiedztwie zagrody nr 54

Kapliczka XIX – wieczna, przydrożna, zwrócona frontem do ulicy, wolnostojąca, jednoprzestrzenna. Murowana, otynkowana, na rzucie prostokąta, dach dwuspadowy, kryty dachówką ceramiczną. Od strony zachodniej do kapliczki przylega fragment murowanego ogrodzenia. Szczyt kapliczki nieregularny, o miękkim, falującym wykroju, pełniący funkcję niskiej attyki. W szczycie pozostałości dawnego gzymsu profilowanego, który w wyniku nieprawidłowo prowadzonych prac zatracił formę architektoniczną. Szczyt zakończony niskim cokolikiem, na którym osadzony jest wykonany z metalu ażurowy krzyż. Wejście zamknięte półkoliście, wypełnione drewnianymi dwuskrzydłowymi drzwiami, w których w górnej części umieszczono prześwit wypełniony listewkami, drzwi osadzone na kutyh zawiasach. Na niewielkim ołtarzyku ofiarnym umieszczono wizerunek Najświętszego Serca Jezusa, wykonany w technice oleodruku. Wnętrze nakryte sklepieniem kolebkowym.

Stan zachowania kapliczki jest dobry. W obiekcie wykonane prace remontowe przy elewacjach, pobielone tynki, pomalowana stolarka drzwi. Dach porośnięty porostami i mchem, szczelny.

Wskazane bieżące monitorowanie stanu zachowania kapliczki, w przypadku wykonywania prac budowlanych i konserwatorskich przy kapliczce rozważyć rekonstrukcję profilowanego gzymsu w szczycie.
