KARTA ADRESOWA ZABYTKU

LUBRZA

Zagroda (budynek, spichlerz, brama wjazdowa z furką)

ul. Wolności 55

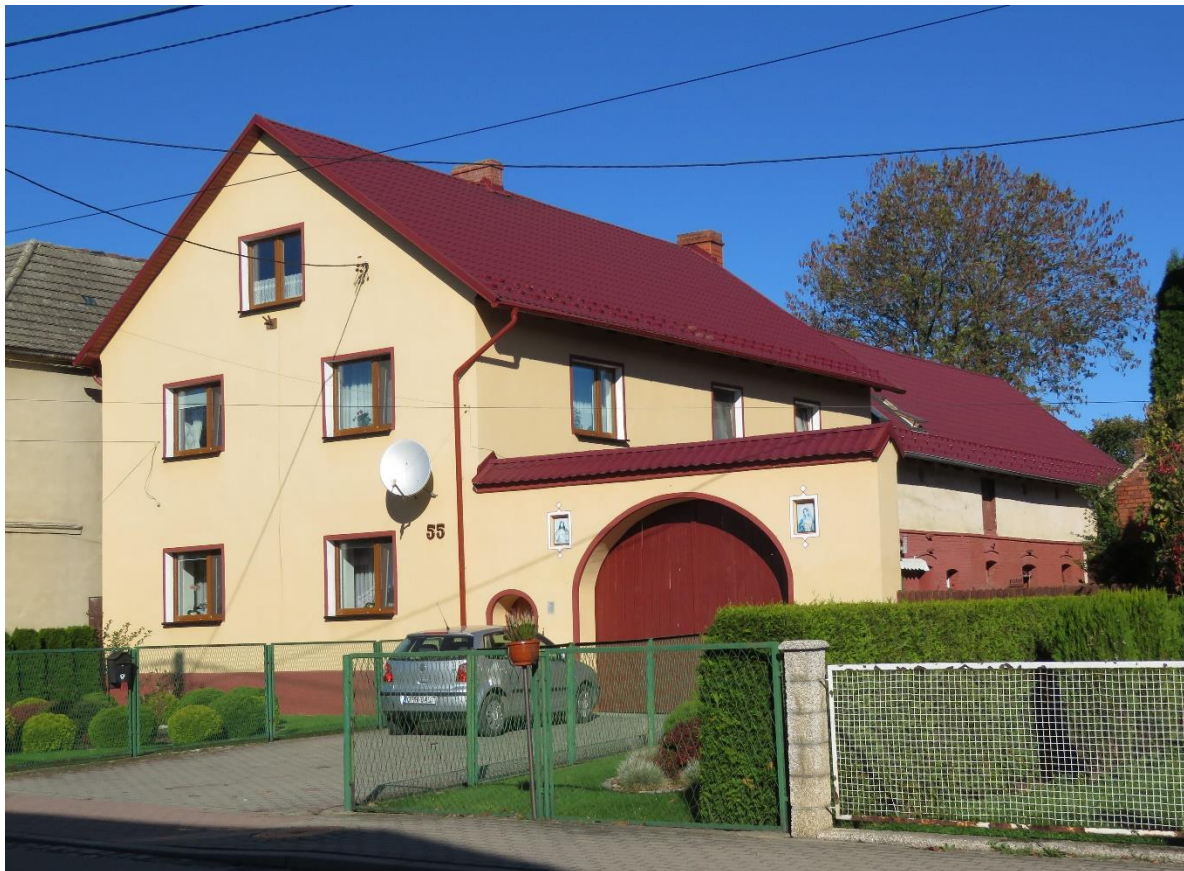
8. Fotografia z opisem wskazującym orientację w stosunku do sąsiednich terenów lub stron świata albo mapa z zaznaczonym stanowiskiem archeologicznym

Budynek mieszkalno – gospodarczy/inwentarski w zagrodzie połączony z bramą wjazdową i furką, budynek spichlerza nie istnieje. Zabudowa murowana, tynkowana, dwukondygnacyjna, z częściowo użytkowym poddaszem, dachy nad poszczególnymi częściami dwuspadowe o zróżnicowanych wysokościach kalenicy, pokryte wtórnie blachodachówką. Część mieszkalna tynkowana, malowana, część inwentarska z efektownym opracowaniem elewacji w cegle, uzupełnionej na piętrze tynkiem. Od frontu na elewacji szczytowej dwie osie (pierwotnie trójosiowa). Stolarka okienna w powiększonych otworach wtórna, jednorodna w całym budynku. Murowana ściana bramy nakryta daszkiem dwuspadowym, wjazd i furta zamknięte półłukiem. Otwór wjazdowy flankowany wnękami w których umieszczone są obrazy z przedstawieniem Jezusa i Maryi. Wrota drewniane. Pierwotny charakter zachowała część inwentarska. Usunięty detal architektoniczny części mieszkalnej.

Techniczny stan zachowania bardzo dobry, stan zachowania elementów zabytkowych średni. Obiekt poddany modernizacji, która zatarła historyczny charakter obiektu.

Ewentualny remont budynku w przyszłości powinien być poprzedzony rozpoznaniem całej zagrody i przygotowaniem programu prac uwzględniającego tradycyjne techniki i materiały budowlane, które wyeksponują walory zabytkowe budynku i bramy.

Wskazane wyjaśnienie zakresu wpisu do rejestru zabytków dotyczące spichlerza (brak w zagrodzie tego obiektu).
