KARTA ADRESOWA ZABYTKU

LUBRZA

Kapliczka

ul. Wolności (przy nr 75)

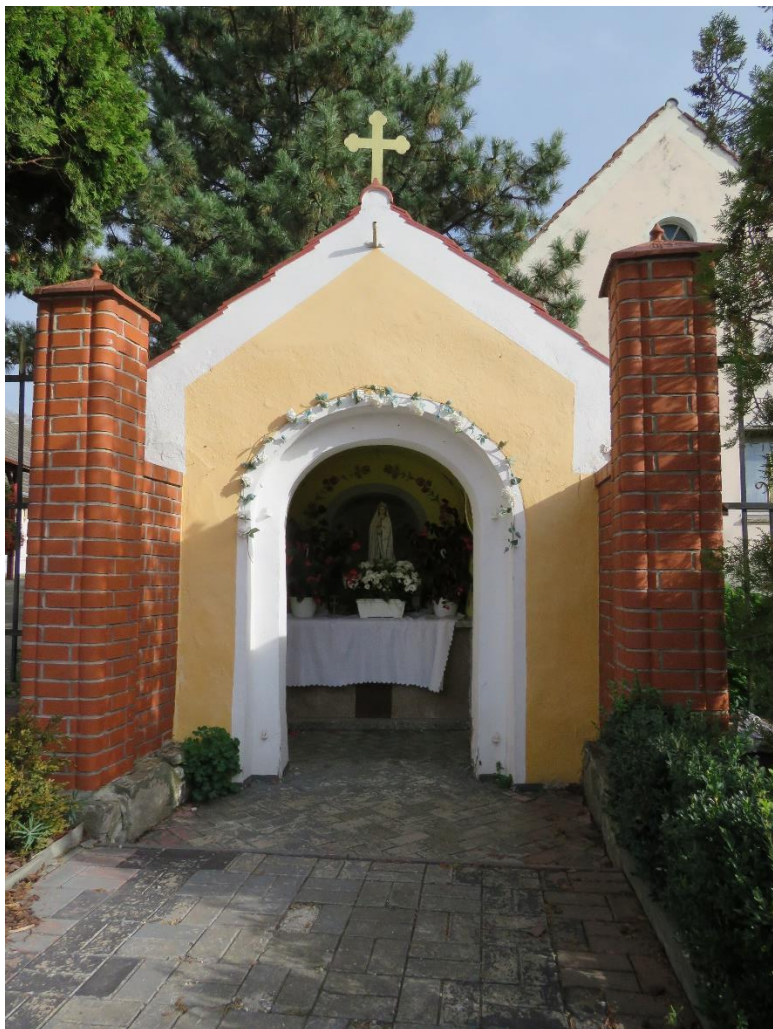
Kapliczka usytuowana: ul. Wolności przy budynku nr 75

Kapliczka XIX – wieczna, przydrożna, zwrócona frontem w stronę drogi głównej, jednoprzestrzenna, ściana frontowa styka się z przęsłami historycznego ogrodzenia. Murowana na rzucie prostokąta, tynkowana, z dwuspadowym dachem krytym dachówką ceramiczną. Wejście zamknięte półkoliście, otwarte (zdemontowane historyczne dwuskrzydłowe drzwi). Łuk wejścia i fragment szczytu zaakcentowany opaskami w białym kolorze. Front skromny, bez detalu architektonicznego. W zwieńczeniu metalowy krzyż z motywem trójliścia. Boczne elewacje dekorowane są niewielkim profilowanym gzymsem podokapowym. Wnętrze sklepione kolebkowo. W środku współczesna rzeźba Najświętszej Marii Panny Loretańskiej.

Stan zachowania kapliczki jest bardzo dobry. W obiekcie wykonane prace remontowe, pomalowane tynki, wymienione pokrycie dachowe.

Wskazane bieżące monitorowanie stanu zachowania kapliczki, odtworzenie drzwi drewnianych.
