KARTA ADRESOWA ZABYTKU

LUBRZA

Budynek plebanii

XIX/ XX w.

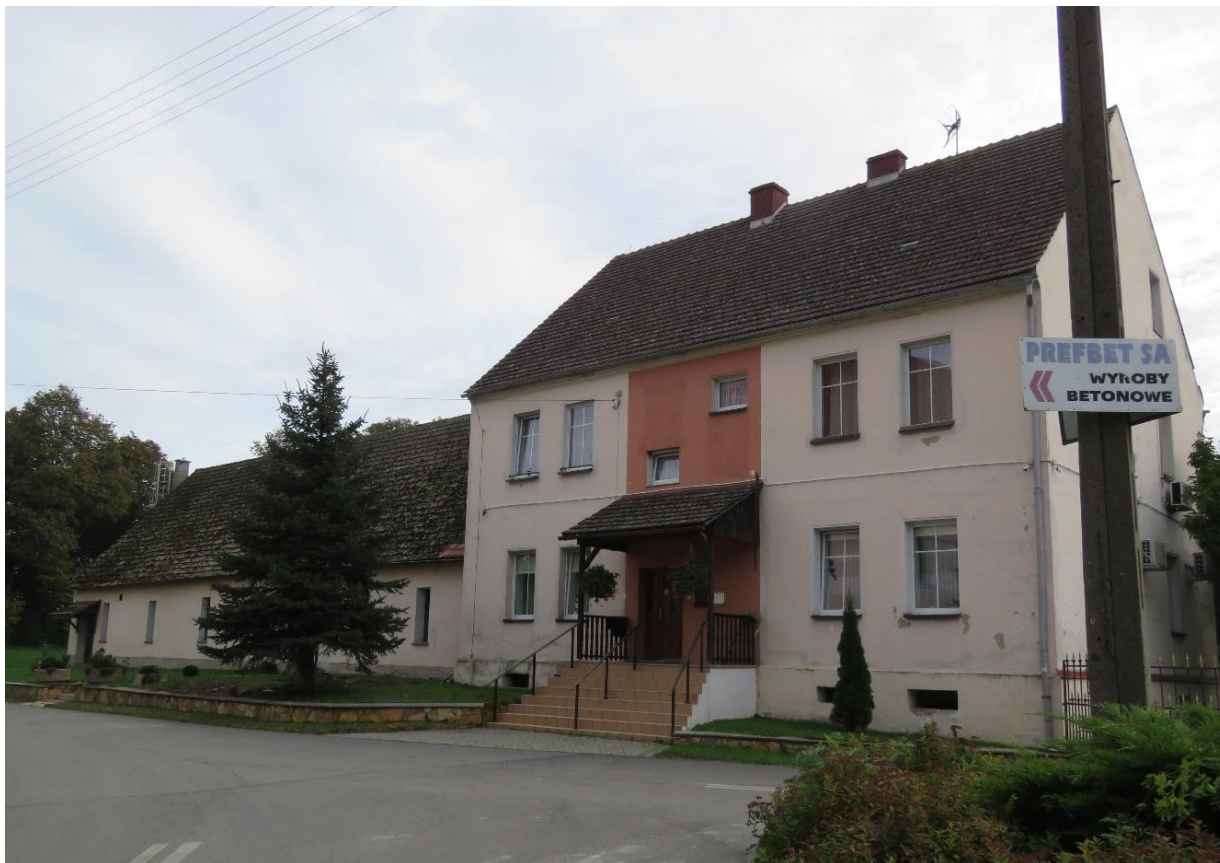
8. Fotografia z opisem wskazującym orientację w stosunku do sąsiednich terenów lub stron świata albo mapa z zaznaczonym stanowiskiem archeologicznym

Plebania wybudowana pod koniec XIX w. lub na początku XX w., usytuowana jest przy skrzyżowaniu dróg, naprzeciw kościoła. Jest to budynek murowany, tynkowany, malowany, dwukondygnacyjny, kryty dachem dwuspadowym, z pokryciem z dachówki, z kalenicą równoległą do ulicy Spółdzielczej. Przylega do niego od północy niższy budynek gospodarczy. Od frontu pięć osi okiennych, przy czym oś centralna z wejściem głównym na osi, nad nim na piętrze dwa niewielkie, asymetrycznie rozmieszczone okienka doświetlające klatkę schodową. Otwory okienne z wtórną stolarką. Budynek o cechach zabytkowych, mimo modernizacji zachował część charakterystycznych elementów z czasu budowy: bryłę, układ połaci dachowych (brak okapów), na elewacjach tynki tradycyjne, kształt i rozmieszczenie otworów (poza klatką schodową).

Techniczny stan zachowania średni. Zauważalne typowe starzenie się materiałów a także zawilgocenie murów, wpływające negatywnie na stan tynków w przyziemiu – przebarwienia, zasolenie i odparzanie fragmentów. Obiekt pomalowany niewłaściwymi do podłoża farbami, w efekcie spękania i łuszczenie się powłoki.

Wskazane utrzymanie elementów charakterystycznych domu: bryły, rodzaju pokrycia dachowego z charakterystycznymi szczytami bez wysuniętych okapów, zachowanie pokrycia dachowego z dachówki w kolorze ceglastym, stosowanie naturalnej kolorystyki tynków (kolor tynku, bielenie elewacji, ewentualnie odcienie pastelowe), po wykonaniu niezbędnych robót budowlanych związanych z odcięciem wilgoci. Utrzymanie kształtu i wielkości pierwotnych otworów.
