## KARTA ADRESOWA ZABYTKU

**LUBRZA**

**Budynek gospodarczy/produkcyjny**

ul. Wolności 82

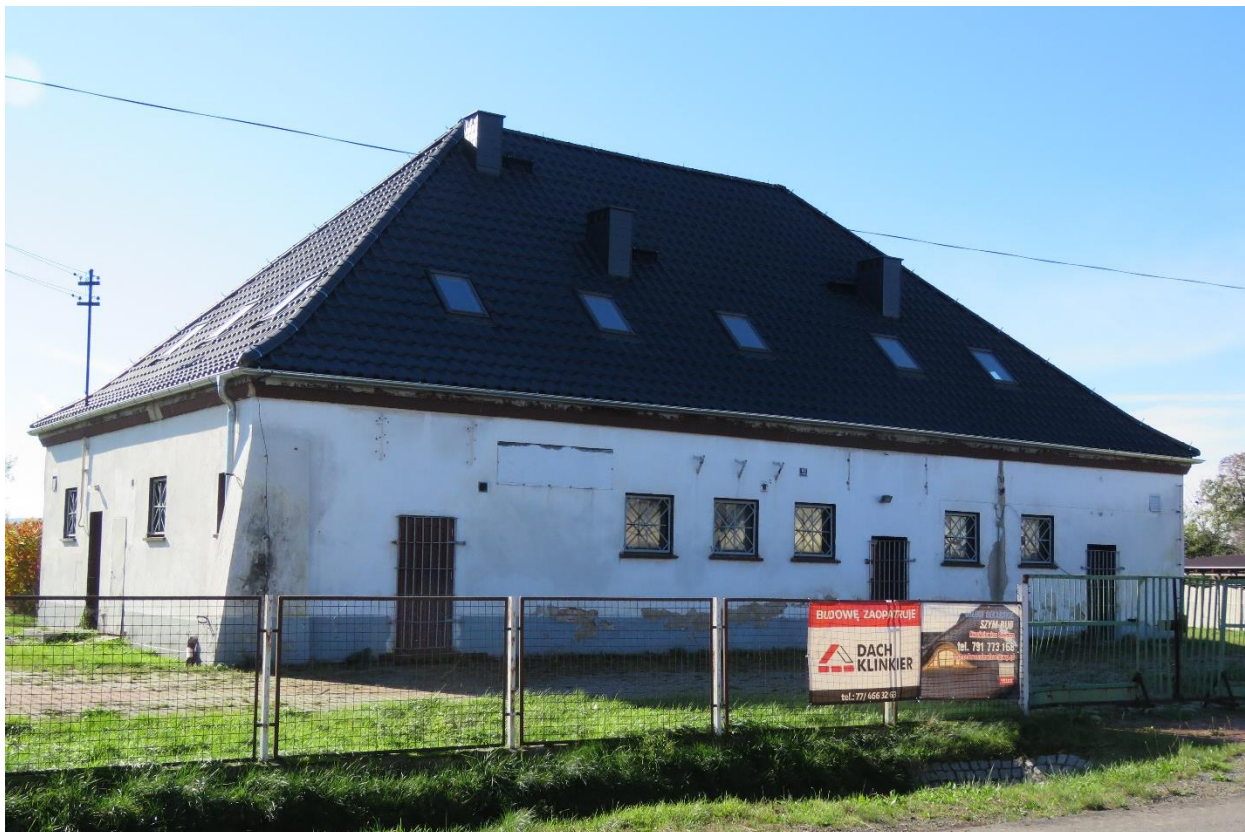
8. Fotografia z opisem wskazującym orientację w stosunku do sąsiednich terenów lub stron świata albo mapa z zaznaczonym stanowiskiem archeologicznym

Budynek wybudowany w latach 20, 30-tych XX w. na cele gospodarcze lub produkcyjne, powstał poza centrum wsi. Jest to budynek murowany na rzucie prostokąta, tynkowany, jednokondygnacyjny, kryty dachem czterospadowym, obecnie wtórnym (pierwotnie czerwona dachówka karpiówka z charakterystyczną wystawką od strony ulicy). Od frontu asymetrycznie rozmieszczone osie, dostosowane do potrzeb użytkowych obiektu. W lewym narożniku szkarpa. W oknach kraty.

Budynek o cechach zabytkowych, mimo modernizacji i przekształcenia pokrycia dachowego zachował część charakterystycznych elementów z czasu budowy: bryłę, układ kalenicy i połaci dachowych, na elewacjach tynki tradycyjne, detal w formie gzymsu podokapowego.

Techniczny stan zachowania średni. Dach współczesny, szczelny. Zauważalne typowe starzenie się materiałów a także zawilgocenie murów, wpływające negatywnie na stan tynków w przyziemiu – plamy, porażenie biotyczne, odparzenia i ubytki.

Wskazane utrzymanie elementów charakterystycznych domu: bryły, kształtu i wielkości pierwotnych otworów od frontu, stosowanie naturalnej kolorystyki tynków (kolor tynku, bielenie elewacji, ewentualnie odcienie pastelowe), po wykonaniu niezbędnych robót budowlanych związanych z odcięciem wilgoci.
