KARTA ADRESOWA ZABYTKU

LUBRZA

Budynek mieszkalno - gospodarczy

ul. Wolności 117

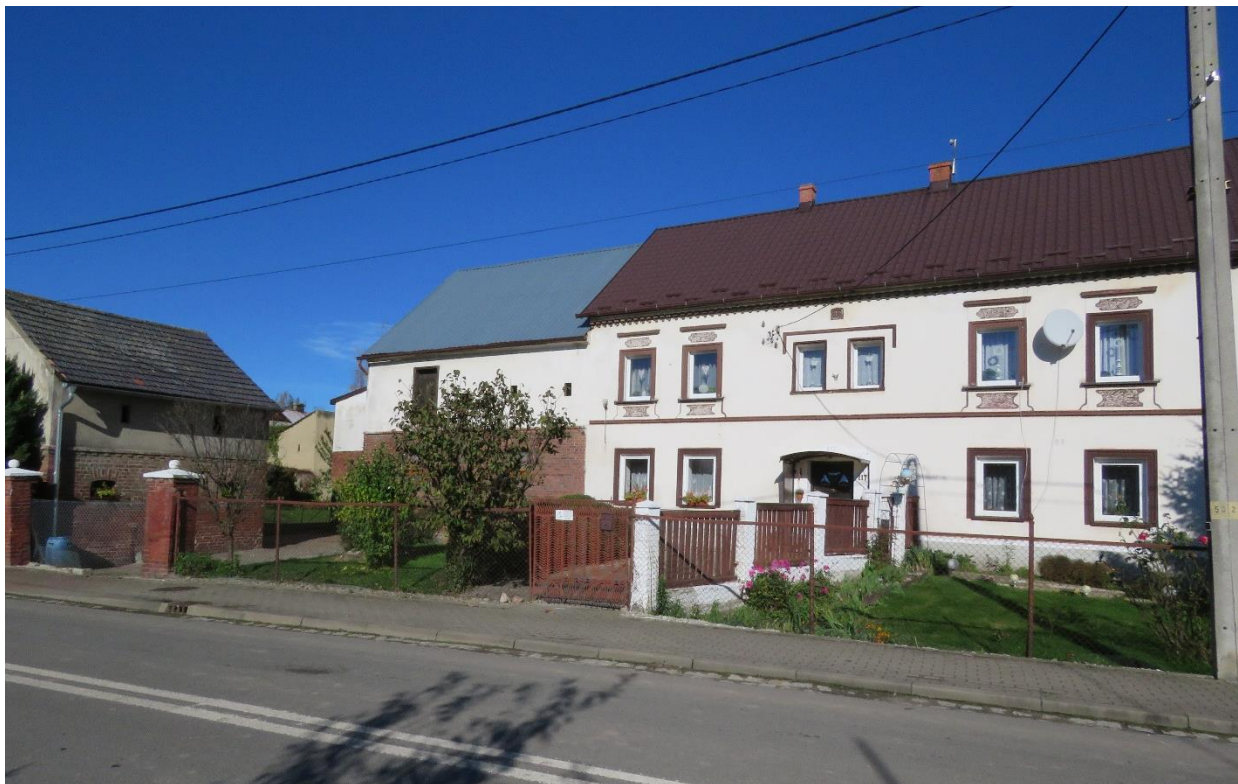
8. Fotografia z opisem wskazującym orientację w stosunku do sąsiednich terenów lub stron świata albo mapa z zaznaczonym stanowiskiem archeologicznym

Budynek mieszkalny w zagrodzie, połączony jest z częścią gospodarczą, na działce usytuowany jeszcze niewielki budynek gospodarczo – inwentarski. Budynek mieszkalno – gospodarczy murowany, dwukondygnacyjny, kryty dachem dwuspadowym, pierwotnie dachówką (obecnie wtórne pokrycie dachowe z blachy), ustawiony kalenicą równoległą do ulicy, przy czym część gospodarcza o odrębnej, nieco niżej umieszczonej kalenicy. Część mieszkalna tynkowana z detalem architektonicznym (obramienia okienne z płycinami w oknach 1 piętra, gzyms kordonowy i gzyms koronujący – ceglany), część gospodarcza z elewacją ceglana w strefie parteru i tynkowaną na pięterku. Od frontu w elewacji mieszkalnej pięć osi w parterze, na piętrze nad centralnie usytuowanym wejściem oś zdwojona i podkreślona odmiennym detalem. Wielkość i kształt otworów historyczna, stolarka okienna wtórna, jednoramowa. Poza wymienionym pokryciem dachowym i stolarką obiekt zachował wartości zabytkowe.

Techniczny stan zachowania bardzo dobry. Obiekt poddawany pracom remontowym w wyniku których uległ zmianom dach obiektu.

Wskazane utrzymanie elementów charakterystycznych domu: bryły, rozmieszczenia i kształtu otworów okiennych wraz z detalem architektonicznym oraz charakterystycznej elewacji części gospodarczej. Prowadzenie bieżących prac remontowych.

Proponuje się zachowanie niewielkiego budynku inwentarskiego powstałego razem z pozostałymi elementami zagrody.
