## KARTA ADRESOWA ZABYTKU

**NOWY BROWINIEC**

**KAPLICZKA**

**ok. poł. XIX w.**

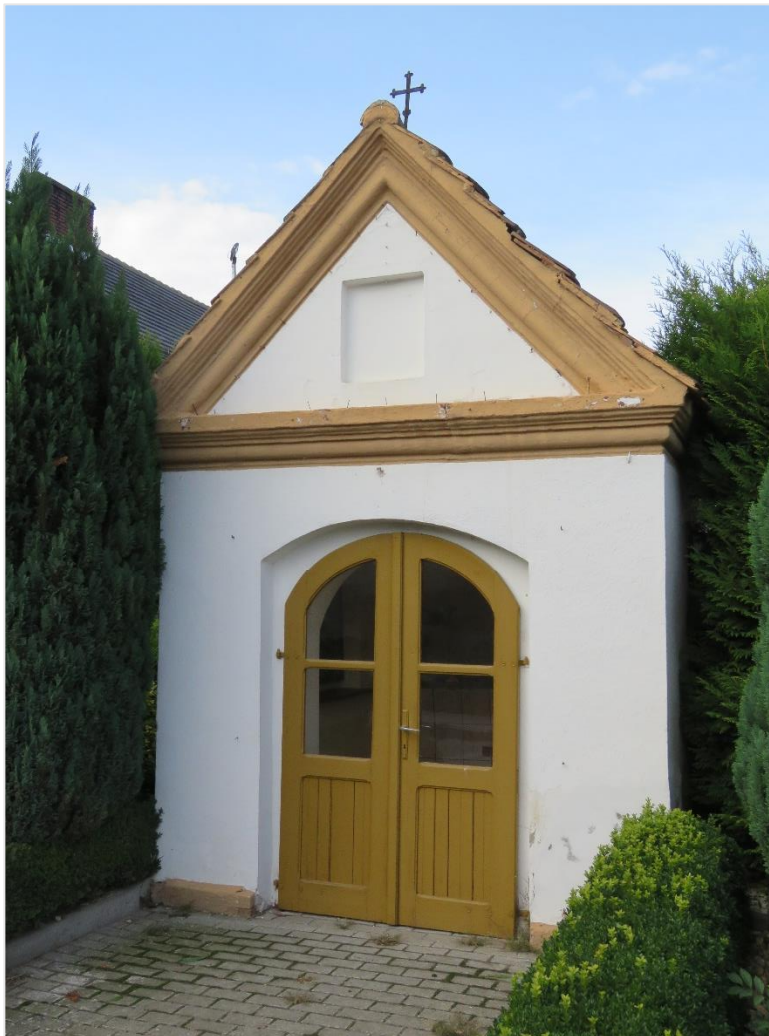
Kapliczka znajduje się przy skrzyżowaniu dróg, obok zagrody nr 9

Kapliczka usytuowana w centralnej części wsi w sąsiedztwie domu nr 9, zwrócona jest frontem w stronę południowo – wschodnią. Kapliczka wzniesiona na rzucie kwadratu, wolnostojąca, jednoprzestrzenna, murowana, tynkowana, pobielona. Nakryta dachem dwuspadowym, wykonanym z dachówki ceramicznej. Wejście zamknięte łukiem półkolistym umieszczonym we wnęcie z łukiem odcinkowym, drzwi drewniane, dwuskrzydłowe, przeszklone w górnych kwaterach. Elewacja frontowa bez detali architektonicznych z wyjątkiem profilowanego gzymsu wydzielającego partię szczytu, przechodzącego na okapy, tworzącego w efekcie trójkątny szczyt formą nawiązujący do tympanonu. W środku szczytu prostokątna nisza. Ponad nim na kalenicy dachu umieszczono niewielki, trójlistny metalowy krzyż. W elewacji bocznej od strony północno wschodniej otwór okienny zamknięty półkoliście z drewnianą, historyczną stolarką. We wnętrzu kapliczki znajduje się niewielka półka pełniąca funkcję ołtarzyka. Z boku we wnęcie obraz wykonany w technice oleodruku z przedstawieniem Matki Boskiej z Dzieciątkiem.

Stan zachowania kapliczki jest dobry. W obiekcie wykonane prace remontowe, pomalowane tynki, ale występują miejscowe spękania oraz niewielkie złuszczenia farby w przyziemiu i na gzymsie.

Wskazane bieżące monitorowanie stanu zachowania kapliczki, przycięcie sąsiadującej roślinności, aby nie doszło do nadmiernej kumulacji wilgoci w ścianach.
