## **KARTA ADRESOWA ZABYTKU**

**NOWY BROWINIEC**

**BUDYNEK MIESZKALNY**

**nr 24**

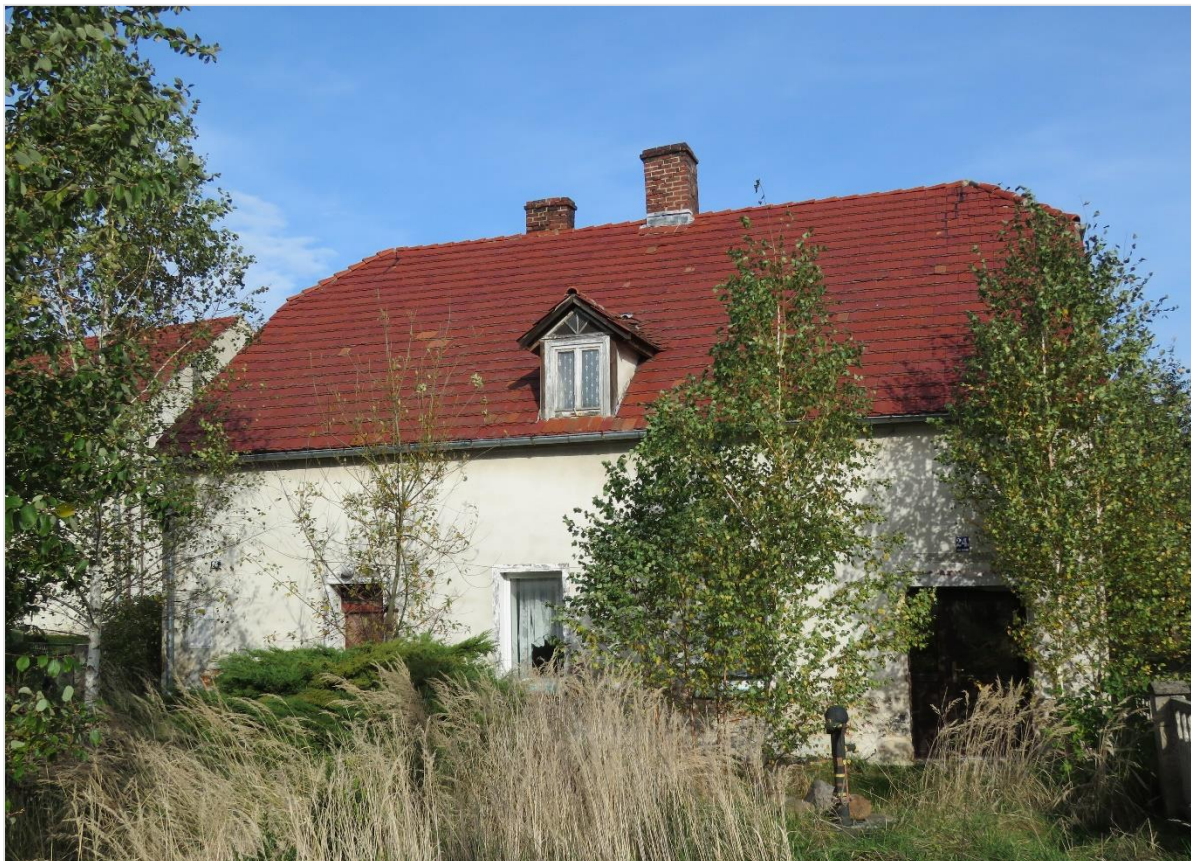
8. Fotografia z opisem wskazującym orientację w stosunku do sąsiednich terenów lub stron świata albo mapa z zaznaczonym stanowiskiem archeologicznym

Budynek jest ustawiony przy skrzyżowaniu dróg, murowany, tynkowany, parterowy z częściowo użytkowym poddaszem, kryty dachem naczółkowym, z dachówką karpiówką, w dachu lukarna. W elewacji szczytowej w parterze dwie osie okienne, w partii strychu jedno duże – flankowane niewielkimi okienkami strychowymi. Przy tej elewacji dostawiona późniejsza dobudówka z wejściem. Poza strychem wtórna stolarka – okna jednoramowe. Budynek o cechach zabytkowych zachował charakterystyczne elementy z czasu budowy: bryłę, układ połączeń dachowych, dachówkę ceramiczną karpiówkę w kolorze ceglonym; na elewacjach tynki tradycyjne, ze skromnym detalem architektonicznym podkreślającym szczyt budynku – gzyms profilowany szczytu wraz z odcinkowymi gzymsami w narożnikach.

Techniczny stan zachowania mierny. Brak bieżących remontów, zużycie techniczne materiałów, zawilgocenie strefy przyziemia, tynki zawilgocone, zabrudzone i porażone biotycznie, miejscowo spękane.

Wskazane utrzymanie elementów charakterystycznych domu: bryły, naczółkowego pokrycia dachowego z dachówką w kolorze ceglonym, stosowanie naturalnej kolorystyki tynków (kolor tynku, bielenie elewacji, ewentualnie odcienie pastelowe), zachowanie detalu architektonicznego.
