KARTA ADRESOWA ZABYTKU

NOWY BROWINIEC

BUDYNEK MIESZKALNO - GOSPODARCZY

nr 48

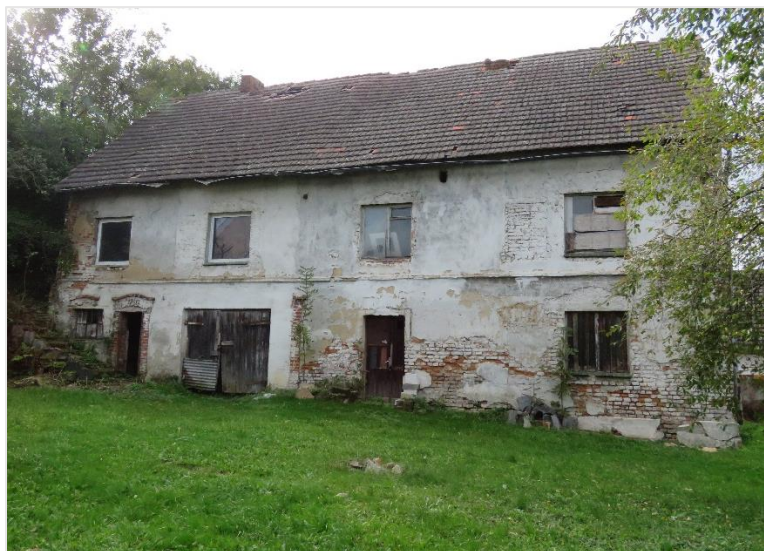
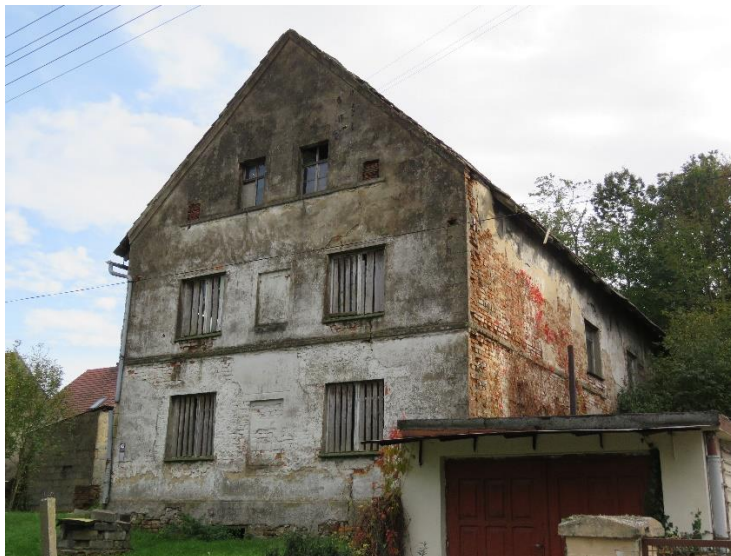
8. Fotografia z opisem wskazującym orientację w stosunku do sąsiednich terenów lub stron świata albo mapa z zaznaczonym stanowiskiem archeologicznym

Budynek mieszkalno – gospodarczy usytuowany jest szczytem do ulicy. Jest to obiekt murowany, tynkowany, bielony, dwukondygnacyjny z częściowo użytkowym poddaszem, kryty dachem dwuspadowym z dachówką, o jednej wysokości kalenicy nad częścią mieszkalną i gospodarczą. Przy czym część gospodarcza zachowana fragmentarycznie. Elewacja frontowa dwuosiowa, przekształcona, boczna – czteroosiowa. Zmieniony nie tylko układ ale też wielkość otworów okiennych, jedyne oryginalne znajdują się w partii strychowej szczytu budynku. Detal fragmentarycznie zachowany, ze względu na zniszczenia tynków.

Budynek o szczątkowych cechach zabytkowych, zachował jedynie charakterystyczną bryłę, układ połaci dachowych i rodzaj pokrycia dachowego, relikty detalu tynkarskiego (gzymsy) oraz ceglane wykończenie części gospodarczej.

Techniczny stan zachowania zły. Obiekt nieużytkowany. Nieszczelne pokrycie dachowe, ubytki tynków, cegła miejscami zlasowana i uszkodzona, brak stolarki okiennej, silne zawilgocenie i zasolenie murów.

Wskazane użytkowanie obiektu i utrzymanie elementów charakterystycznych domu: bryły, w przypadku wymiany dachu dopuszczalne zastąpienie dachówki materiałem dachówkopodobnym w kolorze ceglonym, utrzymanie naturalnej kolorystyki tynków (kolor tynku bez malowania) z detalem architektonicznym (gzymsy). W przypadku ustalenia stanu technicznego uniemożliwiającego remont, możliwość wymiany substancji budowlanej z zachowaniem w/w wytycznych lub złożenie wniosku o wydanie pozwolenia na rozbiórkę obiektu.
