KARTA ADRESOWA ZABYTKU

NOWY BROWINIEC

BUDYNEK MIESZKALNO – GOSPODARCZY

nr 56

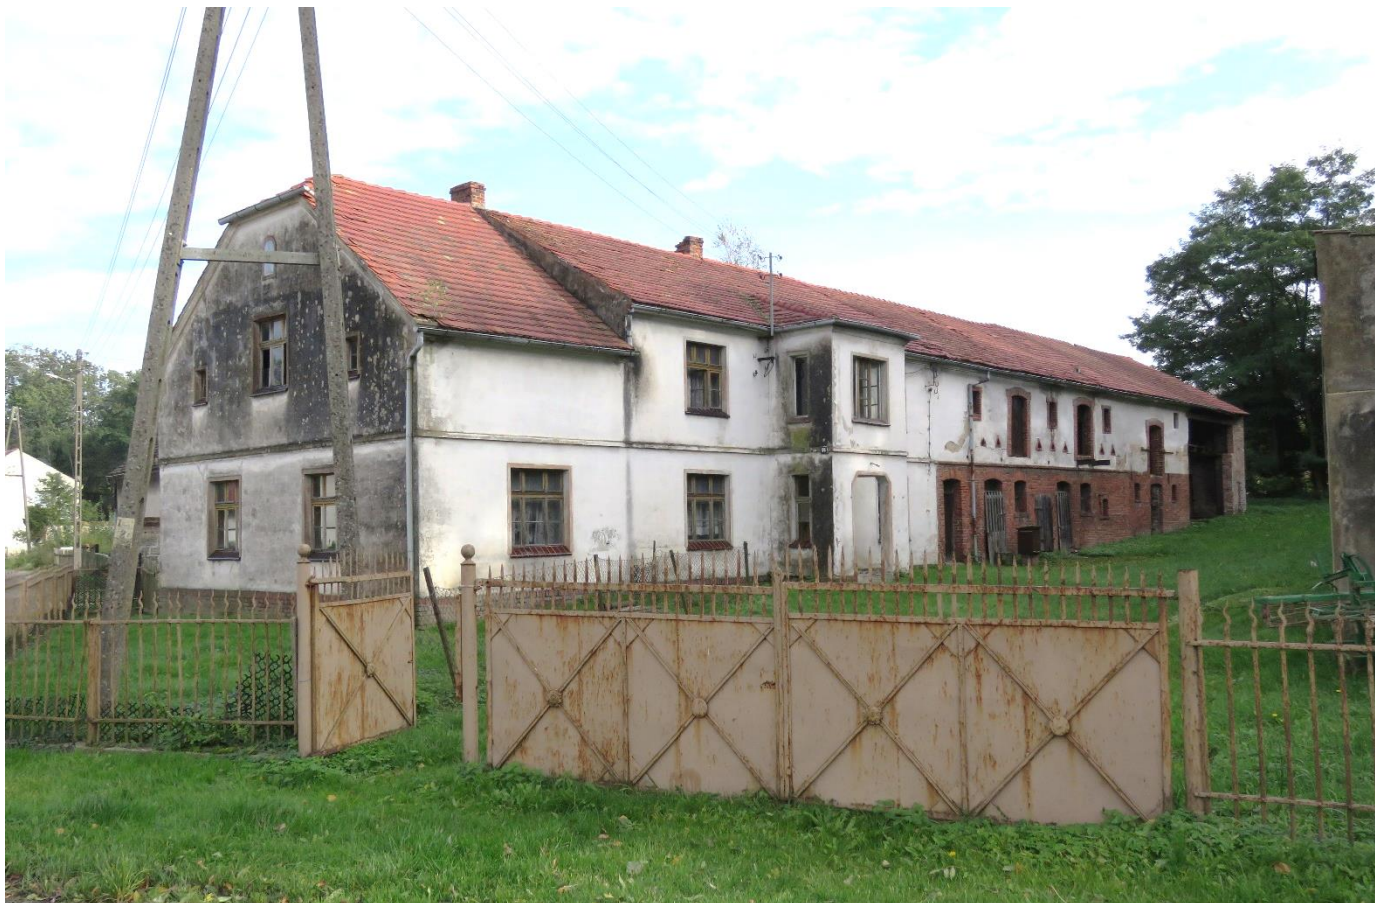
Budynek mieszkalno – gospodarczy usytuowany jest szczytem do ulicy. Jest to obiekt murowany, tynkowany, bielony, dwukondygnacyjny, kryty dachem dwuspadowym z naczółkiem z dachówką karpiówką, o jednej wysokości kalenicy nad częścią mieszkalną i gospodarczą. Elewacja frontowa domu dwuosiowa, boczna – czteroosiowa, w niej wykusz wsparty na ścianach ganku, w którym wejście do budynku. Część gospodarcza z funkcją inwentarską o charakterystycznej dla wsi dekoracji z ceglanym wystrojem elewacji w parterze i wykończeniem ceramicznym otworów na piętrze. Otwory okienne części mieszkalnej powiększone w 1 ćw. XX wieku z zachowaną stolarką z tego okresu, w szczycie nisza o półkolistym wykroju, z szybką, w niszy ustawiona figurka Maryi. Posesja wygradzona metalowym ogrodzeniem z epoki. W części gospodarczej zachowana drewniana stolarka otworów.

Techniczny stan zachowania mierny. Obiekt nieużytkowany, mimo to ubytki czy uszkodzenia substancji są niewielkie, następuje typowe starzenie się materiałów, zauważalne spękania na ścianie szczytowej, ale budynek w pełni nadaje się do remontu.

Wskazane użytkowanie obiektu lub przynajmniej bieżące monitorowanie stanu technicznego w celu niepogarszania zachowania substancji budynku.

W przypadku remontu utrzymanie elementów charakterystycznych domu: bryły, dachówki w kolorze ceglonym, utrzymanie naturalnej kolorystyki tynków (kolor tynku, bielenie elewacji, ewentualnie odcienie pastelowe), formy stolarki okiennej, tynkowego i ceglanego detalu. Należy także zachować charakterystyczne ogrodzenie.
