KARTA ADRESOWA ZABYTKU

NOWY BROWINIEC

PLEBANIA

2 poł. XIX w.

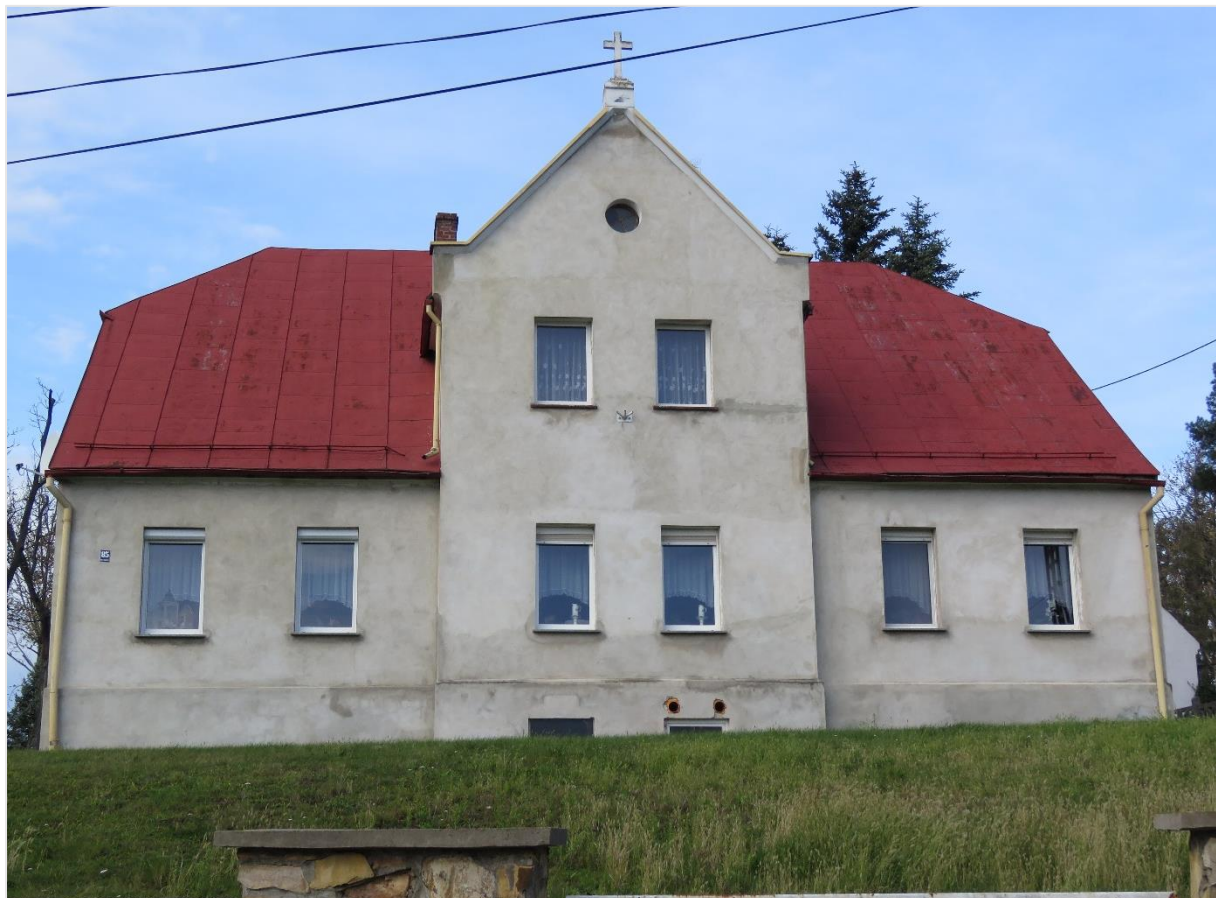
8. Fotografia z opisem wskazującym orientację w stosunku do sąsiednich terenów lub stron świata albo mapa z zaznaczonym stanowiskiem archeologicznym

Plebania usytuowana jest na skarpie, w bezpośrednim sąsiedztwie zespołu kościelno – cmentarnego. Jest to budynek murowany, tynkowany, parterowy, kryty dachem dwuspadowym, z wtórną blachą ocynkowaną, malowaną, ustawiony kalenicą do drogi głównej. W elewacji frontowej sześć osi okiennych, przy czym dwie środkowe umieszczone są w ryzalicy, który przechodzi w partię dachu tworząc wydatną wystawkę, zwieńczoną szczytem z kalenicą równą kalenicy dachu głównego. W zwieńczeniu szczytu krzyż na czworobocznym postumencie. Tynki i stolarka współczesne.

Budynek o cechach zabytkowych zachował charakterystyczne elementy z czasu budowy: bryłę, układ połączeń dachowych (wystawka, brak okapów), na elewacjach tynki tradycyjne, choć wtórne z relikami detalu architektonicznego w szczycie wystawki.

Techniczny stan zachowania dobry. Zauważalne typowe starzenie się materiałów nie mające obecnie istotnego wpływu na stan budynku (zabrudzenie elewacji), w budynku występowały problemy z zawilgoceniem murów

Wskazane utrzymanie elementów charakterystycznych plebanii: bryły, formy dachu tj. naczółków, bez okapów w szczytach budynku, pokrycie w kolorze ceglasm, stosowanie naturalnej kolorystyki tynków lub malowanie w kolorze pastelowym, zachowanie kształtu wystawki z resztkami detalu architektonicznego, rozmieszczenia i kształtu otworów okiennych. Niezbędne monitorowanie stanu technicznego obiektu i prowadzenie bieżących prac remontowych.
