## KARTA ADRESOWA ZABYTKU

**NOWY BROWINIEC**

**BUDYNEK MIESZKALNY**

nr 88a

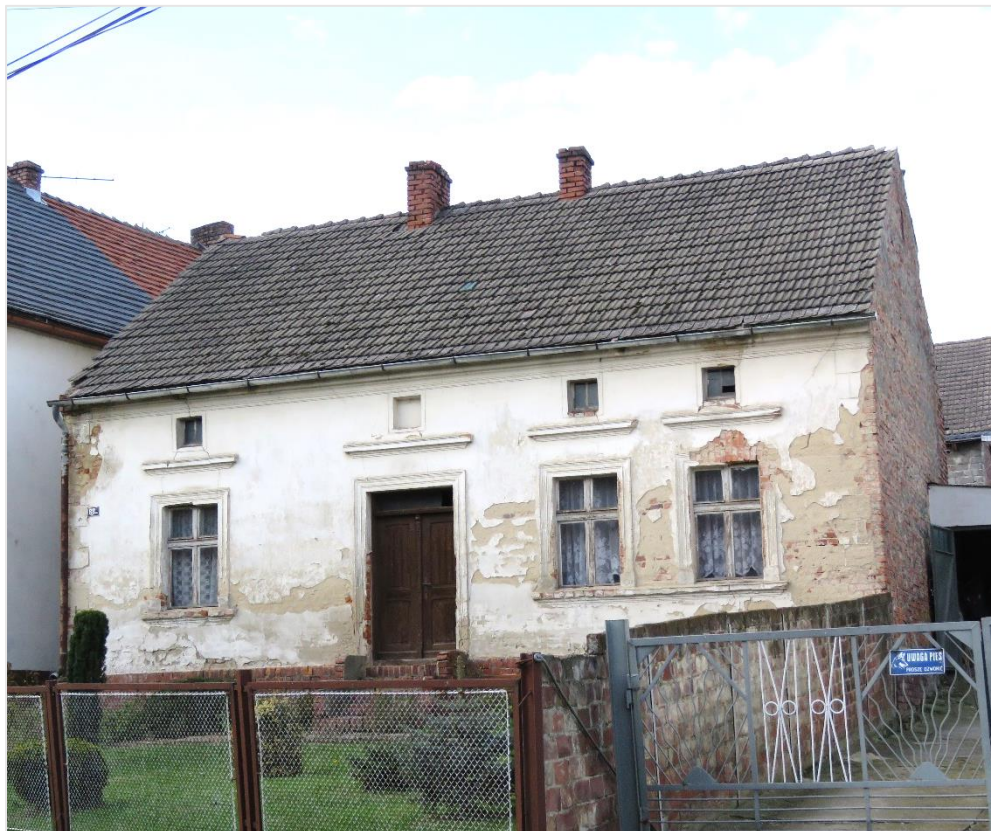
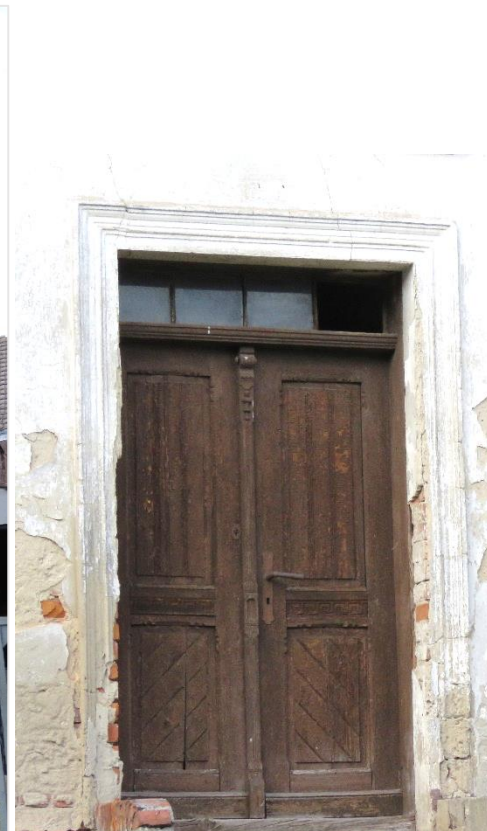
8. Fotografia z opisem wskazującym orientację w stosunku do sąsiednich terenów lub stron świata albo mapa z zaznaczonym stanowiskiem archeologicznym

Dom nr 88a ustawiony kalenicą do drogi, jest murowany, tynkowany z ceglanym cokołem, bielony, jednokondygnacyjny, kryty dachem dwuspadowym z dachówką betonową. Elewacja frontowa czteroosiowa, niesymetryczna w drugiej osi wejście do budynku, otwory podkreślone detalem tynkarskim, rozdzielonych profilowanymi gzymsami: wokół otworów profilowane opaski, gzymsy podokienne i zwieńczenia w formie odcinkowych prostych naczółków. Otwory okienne i drzwiowe historyczne, zachowana oryginalna stolarka drzwi i okien. Obiekt zachował wartości zabytkowe.

Techniczny stan zachowania zły. Obiekt nieużytkowany, zauważalne spękania ścian, między innymi w nadprożach okiennych, duże ubytki tynków, także z detalem architektonicznym, spowodowane wilgocią i brakiem bieżących remontów.

Wskazane użytkowanie obiektu lub przynajmniej bieżące monitorowanie stanu technicznego w celu niepogarszania zachowania substancji budynku.

W przypadku remontu utrzymanie elementów charakterystycznych domu: bryły, dachówki w kolorze ceglonym lub szarym, utrzymanie naturalnej kolorystyki tynków (kolor tynku, bielenie elewacji, ewentualnie odcienie pastelowe), wielkości otworów i formy stolarki, ceglanego cokołu i detalu tynkowego. W przypadku ustalenia stanu technicznego uniemożliwiającego remont, możliwość wymiany substancji budowlanej z zachowaniem w/w wytycznych lub złożenie wniosku o wydanie pozwolenia na rozbiórkę obiektu. Zalecane jest wówczas wykonanie dokumentacji (inventaryzacji, karty białej).
