## KARTA ADRESOWA ZABYTKU

**OLSZYŃKA**

**KOŚCIÓŁ FILIALNY p.w. Matki Bożej Anielskiej**

**1899-1900 r.**

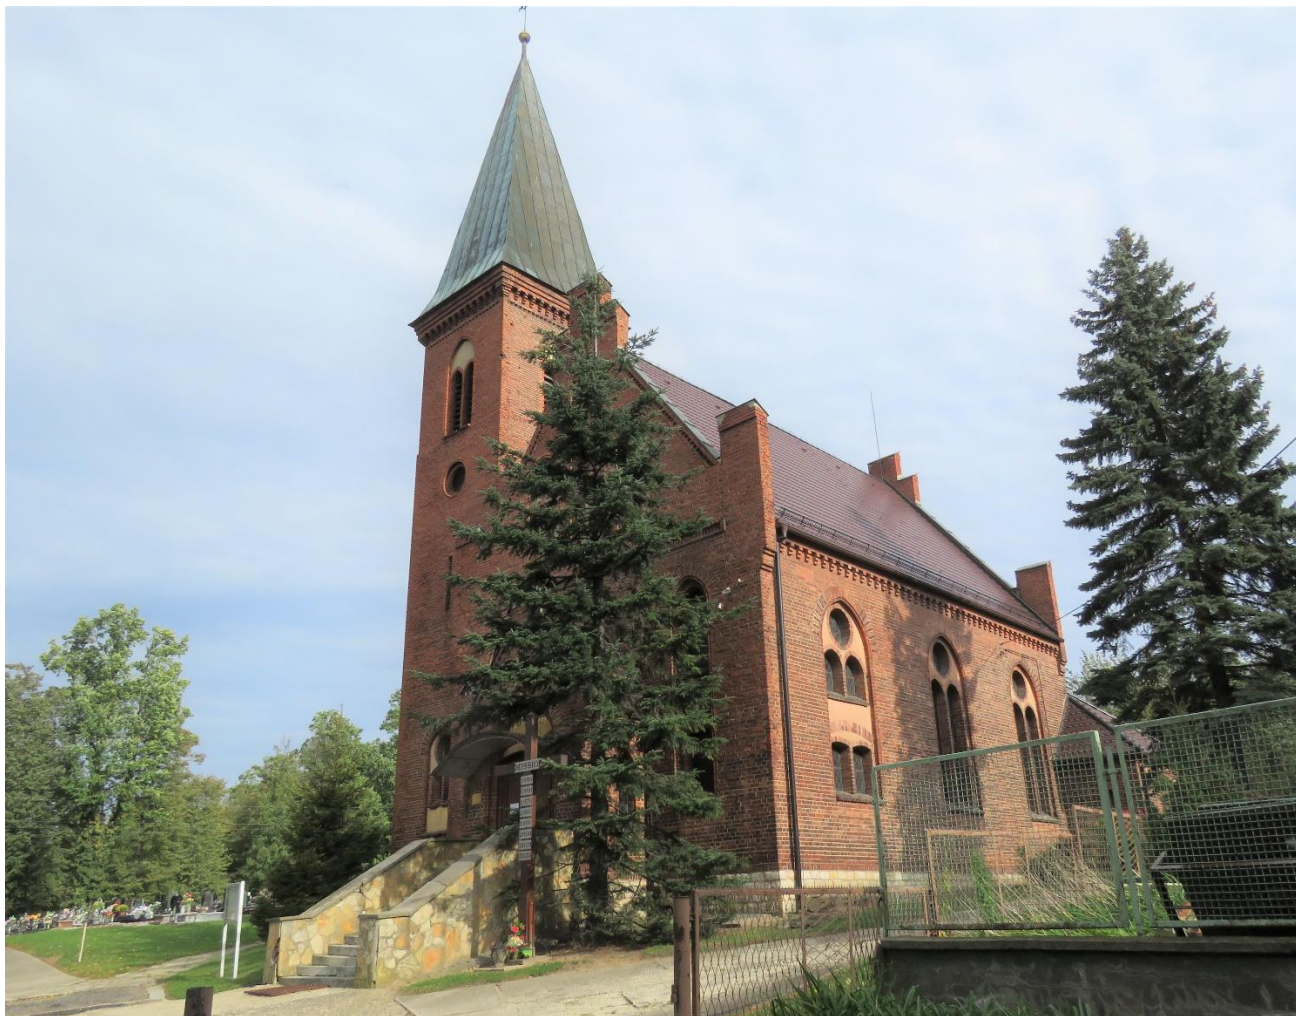
8. Fotografia z opisem wskazującym orientację w stosunku do sąsiednich terenów lub stron świata albo mapa z zaznaczonym stanowiskiem archeologicznym

Jest to kościół neogotycki, położony na wzniesieniu, poza ścisłym centrum wsi, orientowany, murowany z czerwonej cegły z kamiennym cokółem, na rzucie nieregularnym, nakryty dwuspadowym dachem ceramicznym. Do nawy w narożniku północno - zachodnim przylega kilkukondygnacyjna wieża nakryta ostrosłupowym dachem miedzianym zwieńczonym krzyżem, za nią nawa boczna. Od frontu kruchta z wejściem do kościoła, do której prowadzą proste kamienne schody. Od wschodu niższa część prezbiterium i zakrystii. Narożniki i szczyty dekorowane wychodzącymi z elewacji, murowanymi, prostymi sterczynami. Elewacje zdobione ostrołukowymi i częściowo półlukowo zamkniętymi wnękami (dolna kondygnacja wieży), w których umieszczono okna w typie biforiów oraz oculusy), w nawie bocznej od północy okna zdwojone, bez wnęk. W oknach witraże geometryczne. Nad wejściami wtórne daszki z poliwęglanu.

Techniczny stan zachowania bardzo dobry. Wykonane prace remontowe (dach). Zauważalne typowe procesy starzenia się materiałów nie wpływające obecnie negatywnie na stan obiektu.

Wskazane bieżące monitorowanie stanu zachowania kościoła ze względu na występujące rysy na murach, ubytki spoin.
