KARTA ADRESOWA ZABYTKU

OLSZYŃKA

UKŁAD RURALISTYCZNY

XIV w.

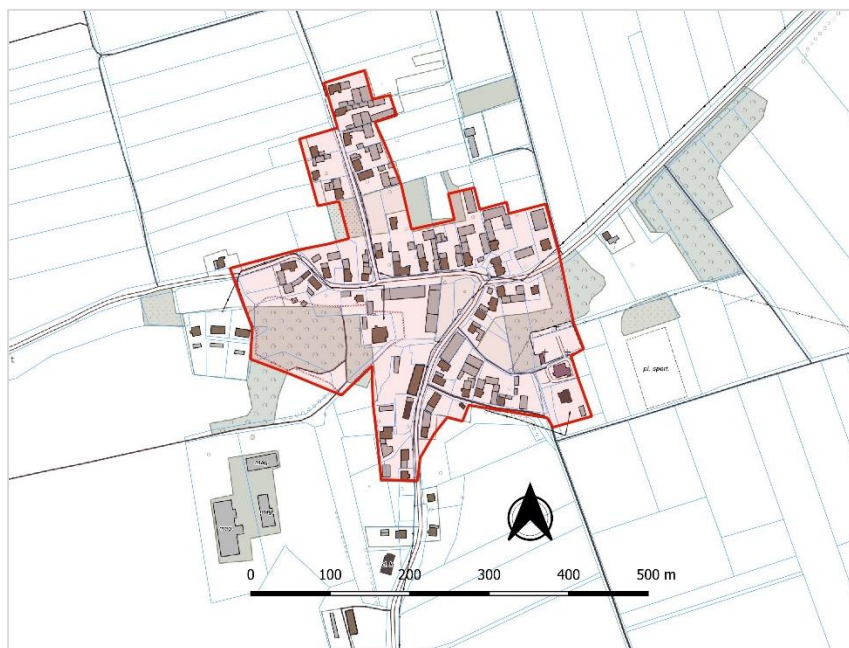
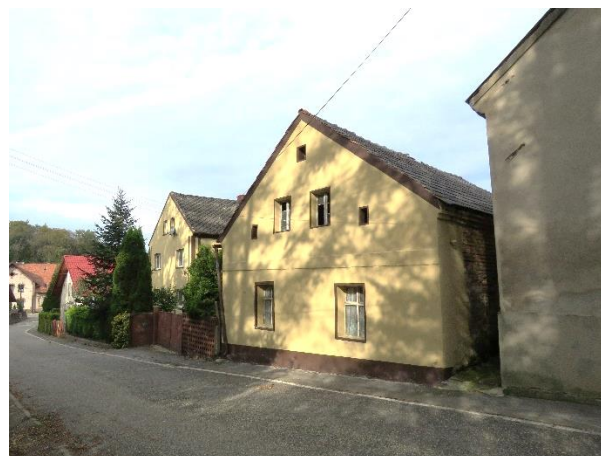
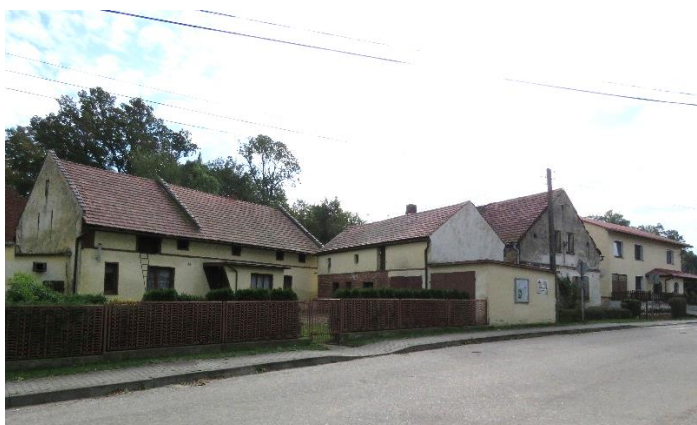
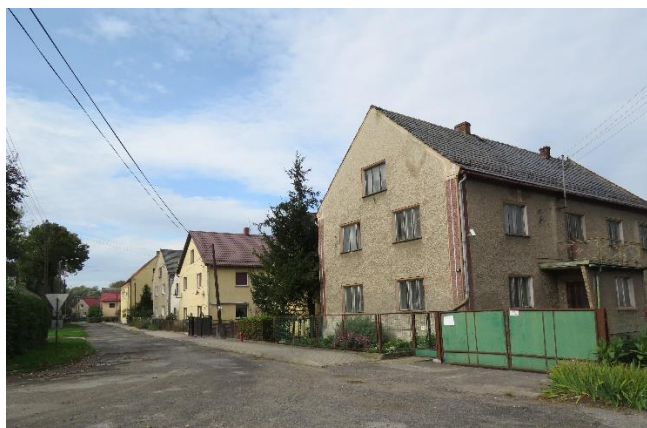
8. Fotografia z opisem wskazującym orientację w stosunku do sąsiednich terenów lub stron świata albo mapa z zaznaczonym stanowiskiem archeologicznym

Dobrze zachowany układ przestrzenny: czytelny układ tradycyjnych zagród oraz zespołu dworsko – parkowo - folwarcznego. Stan techniczny zróżnicowany, w zależności od użytkowania obiektu, budynki nieużytkowane popadają w ruinę, w efekcie są zagrożone rozbiórkami ze względu na zły stan techniczny. Część budynków zmodernizowana.

Zachowanie charakterystycznych elementów: utrzymania linii zabudowy, brył budynków (szczytowe usytuowanie, kąty nachylenia połaci dachowych, brak wysuniętych w szczytach okapów poza budynkiem nr 41a), tradycyjną kolorystykę dachów – dachówka w kolorze ceglającym lub ciemnoszarym, elewacji (kolorystyka naturalnego tynku, ściany bielone, ewentualnie pastelowe) z charakterystycznym detalem. W przypadku złego stanu zachowania poszczególnych obiektów dopuszczenie do wymiany substancji budowlanej z zachowaniem w/w wytycznych.
