KARTA ADRESOWA ZABYTKU

OLSZYŃKA

DWÓR

XVIII/ XIX w.,

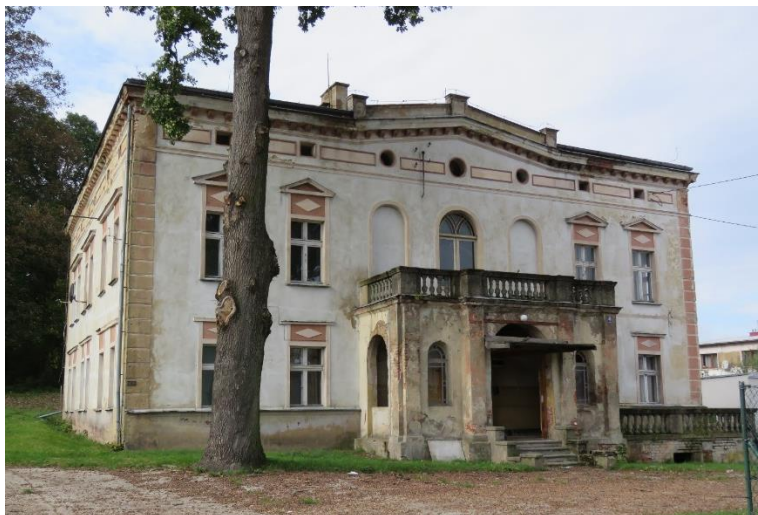
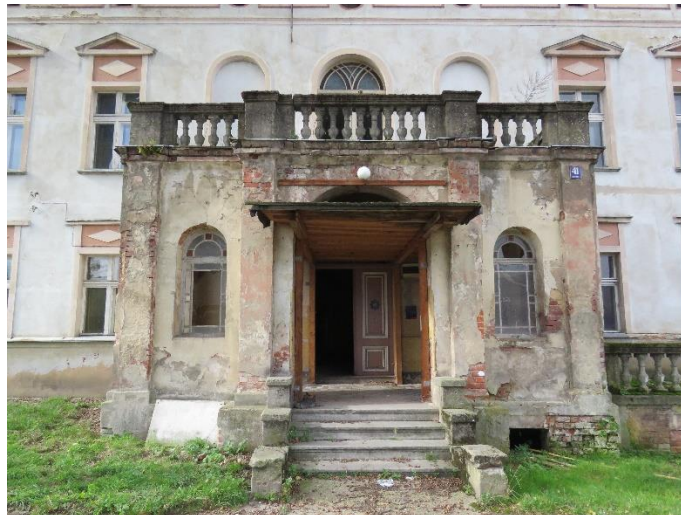
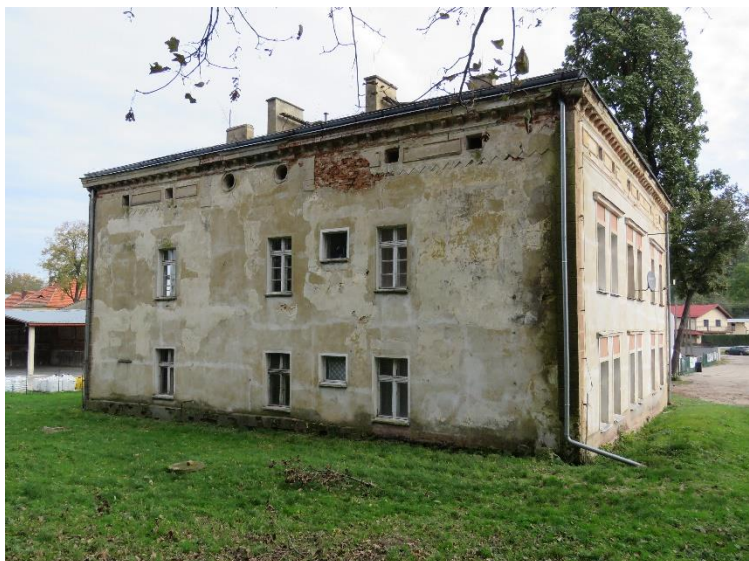
8. Fotografia z opisem wskazującym orientację w stosunku do sąsiednich terenów lub stron świata albo mapa z zaznaczonym stanowiskiem archeologicznym

Techniczny stan zachowania mierny. Obiekt użytkowany dorywczo i tylko częściowo. Nieszczelne pokrycie dachowe, niedrożne opróżnianie oraz brak odprowadzania wody z tarasu powoduje uszkodzenia i ubytki tynków – w najgorszym stanie jest ganek oraz elewacja tylna od strony parku, uszkodzony nie tylko tynk ale także ceglany mur, porażenie biologiczne.

Wskazane bieżące pilne naprawy dachu i elewacji w celu niepogarszania zachowania substancji budynku. W przypadku remontu utrzymanie elementów charakterystycznych dworu: bryły, formy architektonicznej z detalem – wykonanie prac konserwatorskich przy wystroju, opracowanie kolorystyki tynków zgodnej z epoką w której dwór powstał, zachowanie kształtu i wielkości otworów okiennych, konserwacja stolarki drzwi, konserwacja lub odtworzenie formy stolarki okiennej.
