KARTA ADRESOWA ZABYTKU

OLSZYŃKA

BUDYNEK MIESZKALNY

nr 41a

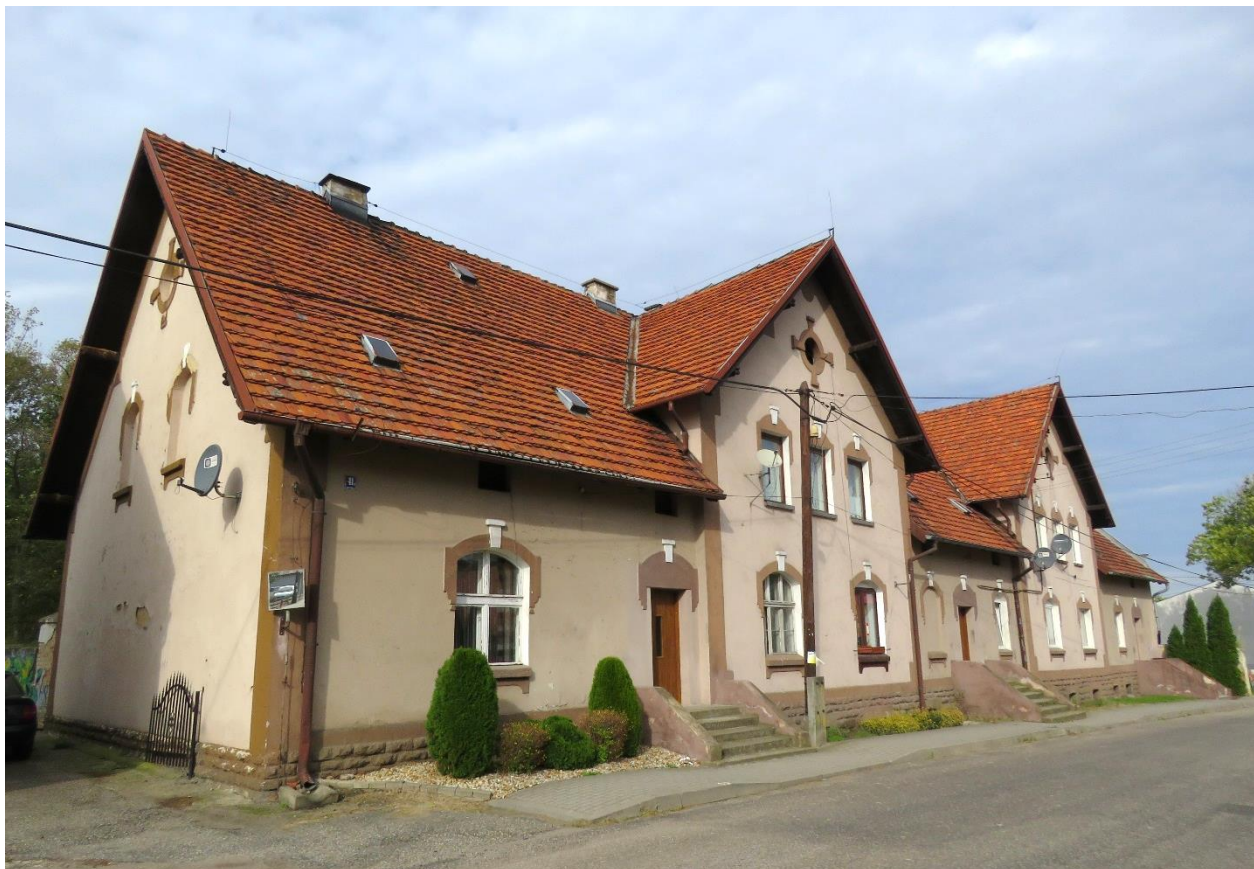
8. Fotografia z opisem wskazującym orientację w stosunku do sąsiednich terenów lub stron świata albo mapa z zaznaczonym stanowiskiem archeologicznym

Budynek usytuowany frontem do ulicy murowany, tynkowany z kamiennym cokołem, nakryty dwuspadowym dachem z wydatnymi okapami, pokrycie z dachówki karpiołki. Jednokondygnacyjny z częściowo użytkowym poddaszem, jedenastoosiowy w parterze, w osiach 3 i 4 oraz 8 i 9 ryzality przechodzące w wystawki zwieńczone szczytami z kalenicą równą kalenicy dachu głównego. Pięterka w wystawkach – trzyosiowe, nad nimi oculusy. Trzy wejścia do budynku, po kilku schodkach. Otwory pierwotnie zamknięte łukiem odcinkowym, obecnie większość przekształcona do formy prostokątnej, pierwotna forma otworów w 1 i 3 osi. Detal architektoniczny to podokienniki i opaski nadokienne z kluczem, pasowe podkreślenie narożników i szczytów. Mimo przekształceń otworów i stolarki obiekt zachował wartości zabytkowe.

Techniczny stan zachowania dobry. Zauważalne typowe starzenie się materiałów nie mające obecnie istotnego wpływu na stan budynku: zabrudzenie elewacji, niewielkie spękania i odparzenia tynku, łuszczenie farby.

Wskazane utrzymanie elementów charakterystycznych domu: bryły, pokrycia dachowego z dachówki w kolorze ceglasy, naturalnej kolorystyki tynków (lub malowanie w pastelowych odcieniach), zachowanie wystroju elewacji z detalem architektonicznym, rozmieszczenia otworów okiennych oraz zachowanie kształtu okien oryginalnych. Prowadzenie bieżących prac remontowych. Wskazane zachowanie także towarzyszącego budynku gospodarczego.

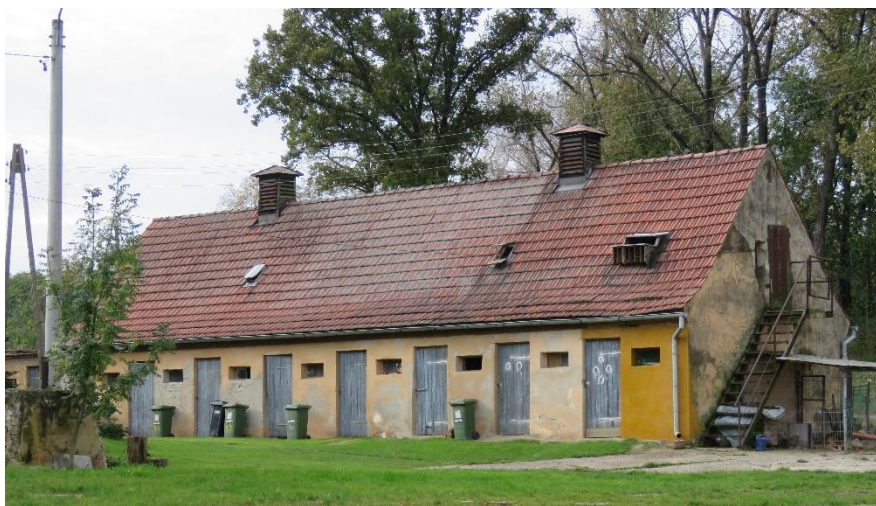
Budynek gospodarczy przynależny pierwotnie do części mieszkalnej.
