KARTA ADRESOWA ZABYTKU

PRĘŻYNKA

BUDYNEK MIESZKALNO - GOSPODARCZY

k. XIX w.

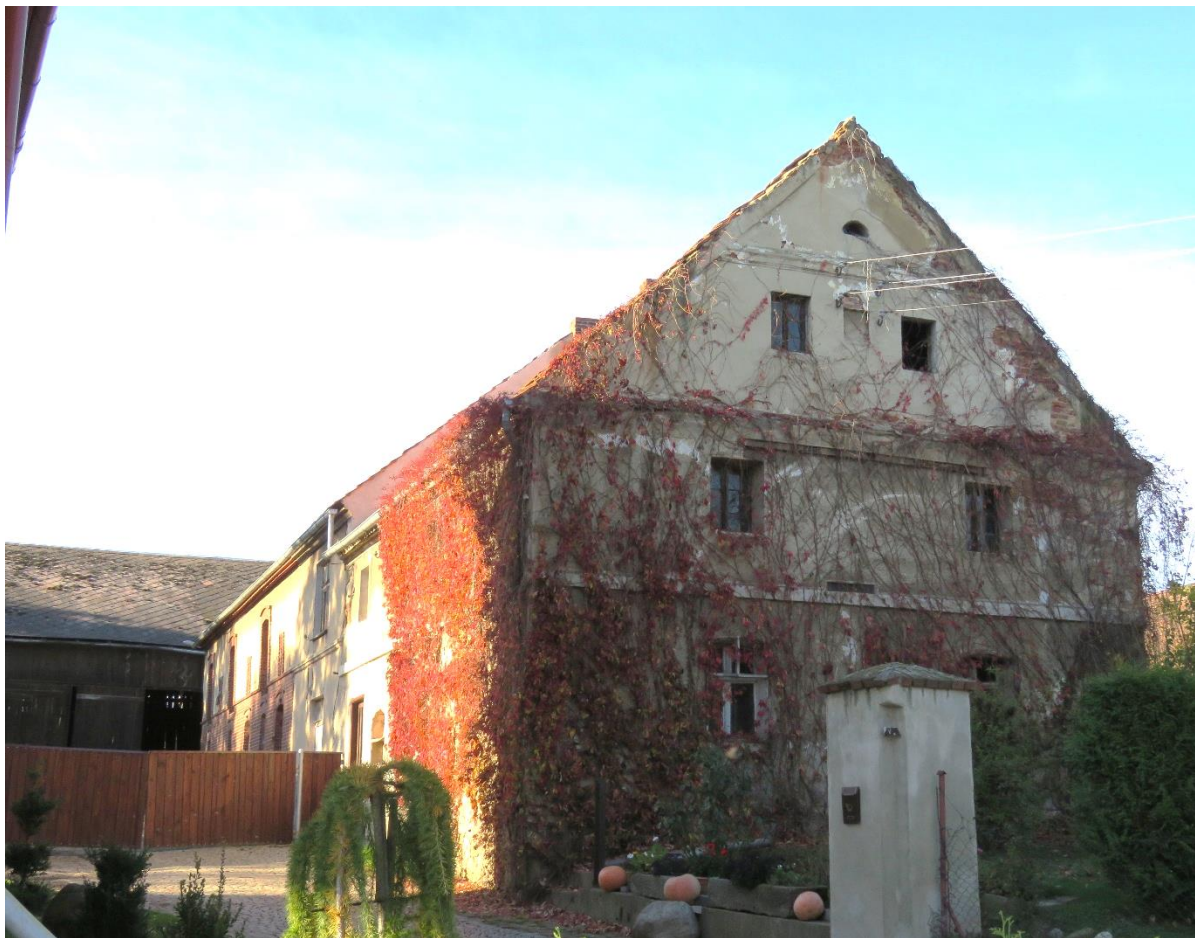
8. Fotografia z opisem wskazującym orientację w stosunku do sąsiednich terenów lub stron świata albo mapa z zaznaczonym stanowiskiem archeologicznym

Budynek mieszkalno – gospodarczy usytuowany jest szczytem do ulicy. Jest to obiekt murowany, tynkowany, dwukondygnacyjny, kryty dachem dwuspadowym z dachówką karpiówką, o jednej wysokości kalenicy nad częścią mieszkalną i gospodarczą. Elewacja frontowa domu dwuosiowa, z dekoracją tynkarską (gzymsy). Część gospodarcza z funkcją inwentarską o charakterystycznej dekoracji z ceglany wystrojem elewacji w parterze i wykończeniem ceramicznym otworów na piętrze. Otwory okienne części mieszkalnej z zachowaną stolarką z okresu budowy, w szczycie w partii dachu dwa mniejsze okienka, nad nimi niewielki półkolisty otwór.

Techniczny stan zachowania mierny. Obiekt częściowo użytkowany, brak remontów pogłębia typowe starzenie się materiałów, szczególnie postępują uszkodzenia i ubytki tynków.

Wskazane użytkowanie obiektu i remont budynku lub przynajmniej bieżące monitorowanie stanu technicznego w celu niepogarszania zachowania substancji budynku. W przypadku remontu utrzymanie elementów charakterystycznych domu: bryły, dachówki w kolorze ceglącym, utrzymanie naturalnej kolorystyki tynków (kolor tynku, bielenie elewacji), formy stolarki okiennej, tynkowego detalu części mieszkalnej i ceglanego detalu części gospodarczej.
