KARTA ADRESOWA ZABYTKU

PRĘŻYNKA

BUDYNEK MIESZKALNY, d. gospoda

nr 41

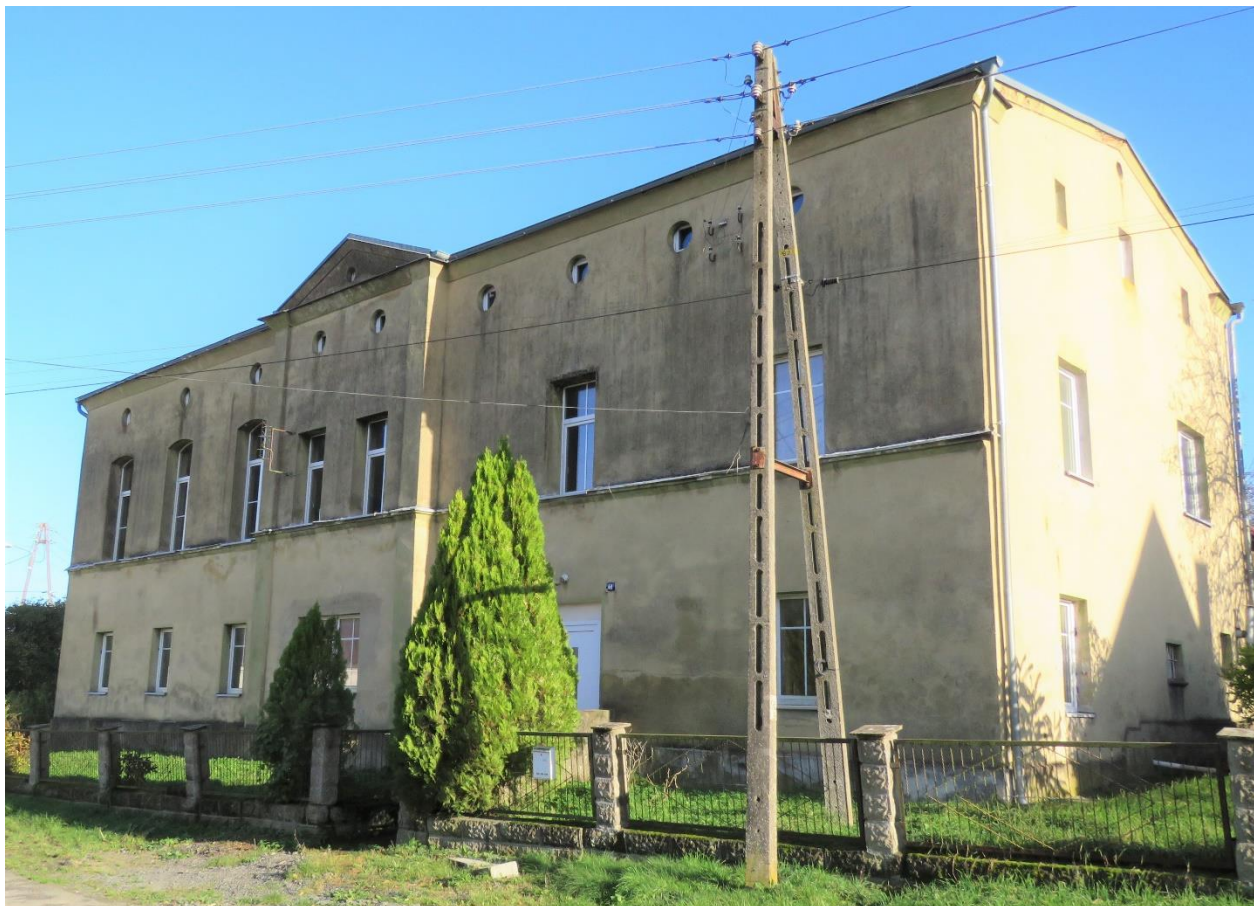
8. Fotografia z opisem wskazującym orientację w stosunku do sąsiednich terenów lub stron świata albo mapa z zaznaczonym stanowiskiem archeologicznym

Budynek murowany, tynkowany, dwukondygnacyjny z wysokimi kondygnacjami, kryty dachem dwuspadowym o niewielkim nachyleniu połaci dachowych, bez okapów w szczytach. Elewacja frontowa siedmioosiowa, zaburzona przez zamurowania otworów. 4 i 5 oś podkreślona ryzalitem, przechodzącym ponad dach w spłaszczony tympanon. W narożnikach ryzalitu pilastry, otwory okienne zróżnicowane co do wielkości i kształtu – w większości wtórne, w partii strychu pierwotne doświetlenia strychu oculusami. Elewacje ze skromną dekoracją tynkarską: gzymsy i detal ryzalitu. Stolarka współczesna.

Techniczny stan zachowania dobry. Elewacje zabrudzone i zawilgocone, w efekcie zauważalne niewielkie ubytki tynków, szczególnie w partii przyziemia.

Wskazane utrzymanie elementów charakterystycznych domu: bryły, stosowanie naturalnej kolorystyki tynków lub o odcieniach pastelowych, zachowanie detalu architektonicznego. W przypadku remontu generalnego budynku estetyczne uporządkowanie wielkości i rozmieszczenia otworów okiennych w elewacji frontowej.
