KARTA ADRESOWA ZABYTKU

PRĘŻYNKA

**BUDYNEK GOSPODARCZY w d. folwarku,
ob. mieszkalny**

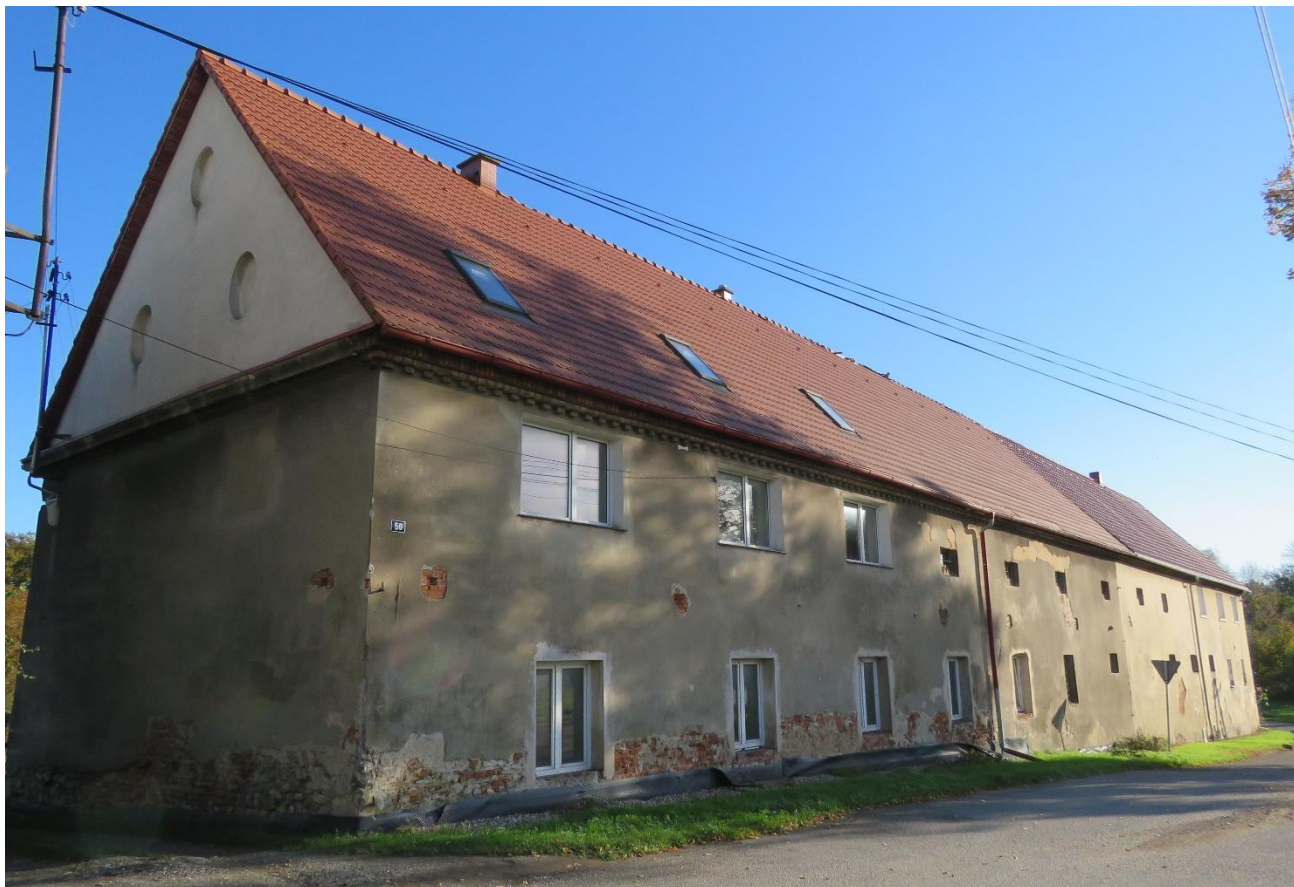
Budynki gospodarcze dawnego folwarku otaczają z trzech stron dziedzińiec, w stronę którego skierowana była fasada nieistniejącego pałacu. Potężne kubaturowo obiekty dominują nad zabudową wioski. Omawiany budynek powstał najprawdopodobniej w XIX wieku i rozbudowany/przebudowany na początku XX w. Jest to obiekt murowany na rzucie wydłużonego prostokąta, wybudowany równoległe do drogi, nakryty wysokim dachem dwuspadowym, pierwotnie z dachówką karpiówką, obecnie wtórne pokrycie dachowe zróżnicowane – część odtwarza krycie historyczne. Elewacje tynkowane, proste, z dekoracyjnym ceglanym wieńczącym gzymsem kostkowym, obiegającym budynek. Nad gzymsem w szczytach trzy kuliste wnęki. Od strony podwórza dobudówki zniekształcające bryłę budynku. Otwory okienne i drzwiowe przekształcone, stolarka wtórna.

Stan techniczny mierny, w obiekcie prowadzone prace remontowe i adaptacyjne zacierające formę i bryłę historyczną, po pracach szczelne pokrycie dachowe, wykonana izolacja fundamentów, natomiast stan muru i tynków miejscami zły – występują ubytki i uszkodzenia.

Wskazane utrzymanie elementów charakterystycznych budynku: bryły, tynkowanej elewacji, z charakterystycznym ceglanym detalem – gzymsem (zakaz zakrywania i tynkowania). Konieczny remont elewacji z wykonaniem tradycyjnych tynków w naturalnej kolorystyce.
