KARTA ADRESOWA ZABYTKU

PRĘŻYNKA

BUDYNEK MIESZKALNO - GOSPODARCZY

nr 103

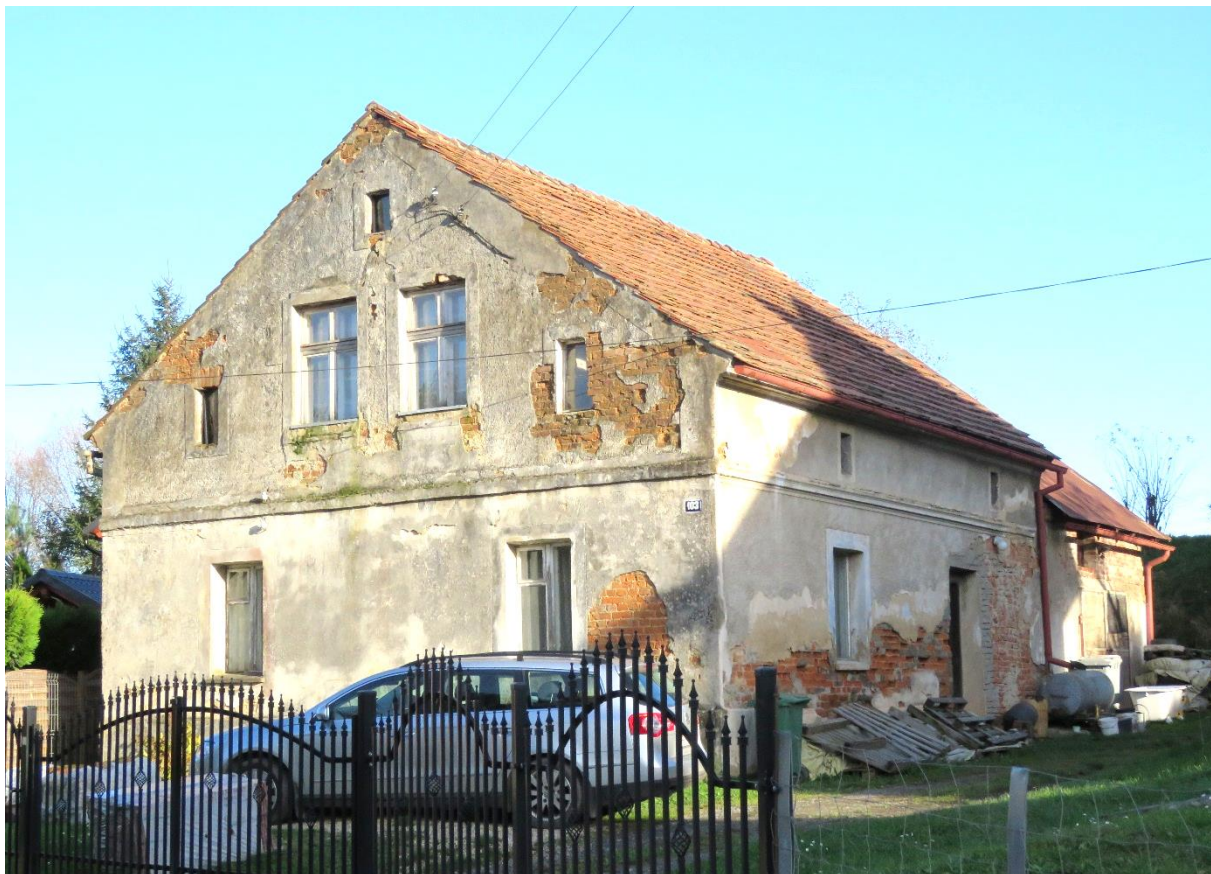
8. Fotografia z opisem wskazującym orientację w stosunku do sąsiednich terenów lub stron świata albo mapa z zaznaczonym stanowiskiem archeologicznym

Budynek mieszkalno – gospodarczy powstał poza historycznym obszarem na obrzeżu wsi przy drodze w kierunku Lubrzy, mniej więcej w 1 ćwierci XX w. Jest to obiekt murowany, tynkowany, jednokondygnacyjny, kryty dachem dwuspadowym z dachówką ceramiczną karpiówką, bez okapów w szczytach, nad częścią gospodarczą dach o niżej założonej kalenicy. Elewacja szczytowa domu dwuosiowa, w szczycie również dwa duże okna, flankowane niewielkimi okienkami strychowymi. Elewacje ze skromną dekoracją tynkarską (gzymsy, opaski wokół okien). Stolarka wtórna.

Techniczny stan zachowania mierny. W miejscach silnego zawilgocenia doszło do zniszczeń, w przyziemiu ściany od podwórza uszkodzony mur z cegły – lasowanie i wypadanie fragmentów cegieł i zaprawy, degradacja tynków, także na elewacji szczytowej, porażenie biologiczne ścian, zniszczona stolarka.

Wskazane użytkowanie obiektu i remont budynku lub przynajmniej bieżące monitorowanie stanu technicznego w celu nie pogarszania zachowania substancji budynku. W przypadku remontu utrzymanie elementów charakterystycznych domu: bryły, dachówki w kolorze ceglasmym, bez okapów w szczycie, utrzymanie naturalnej kolorystyki tradycyjnych tynków (kolor tynku, bielenie elewacji) oraz tynkowego detalu.
