KARTA ADRESOWA ZABYTKU

SKRZYPIEC

BUDYNEK MIESZKALNO - GOSPODARCZY

1906 r.

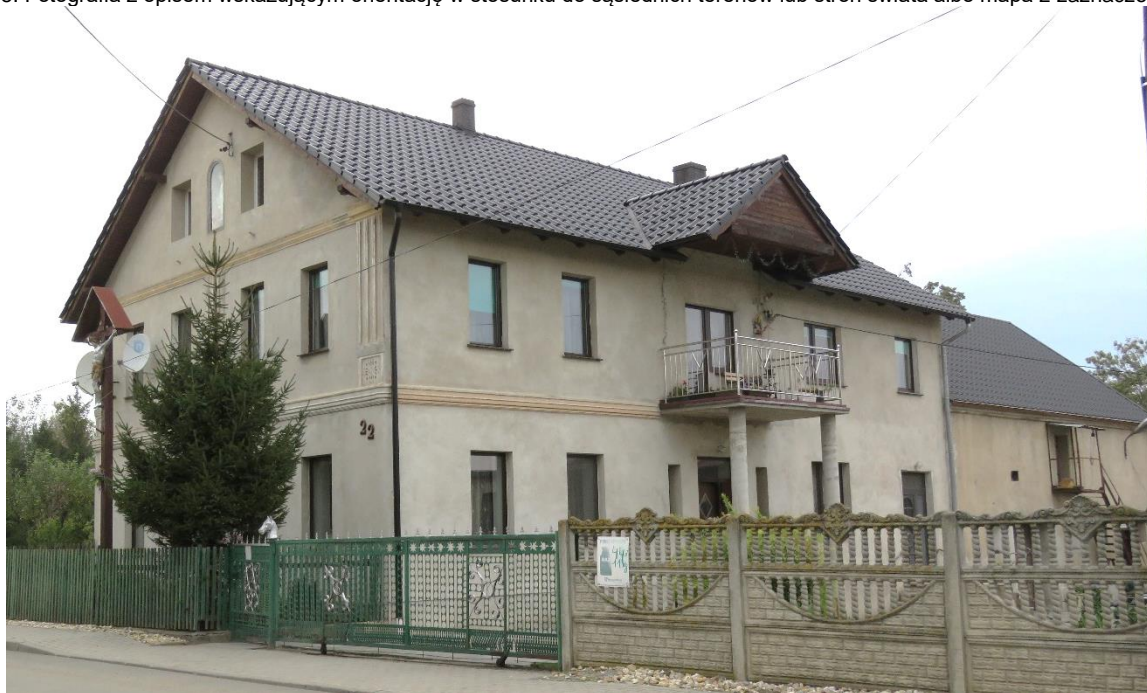
8. Fotografia z opisem wskazującym orientację w stosunku do sąsiednich terenów lub stron świata albo mapa z zaznaczonym stanowiskiem archeologicznym

Budynek usytuowany szczytem do ulicy. Jest to obiekt łączący część mieszkalną i gospodarczą; murowany, tynkowany, dwukondygnacyjny w części mieszkalnej i niższej części gospodarczej, z częściowo użytkowym poddaszem, kryty dachem dwuspadowym, o zróżnicowanej wysokości kalenic i rodzajem wtórnego pokrycia nad poszczególnymi bryłami: dom – dachówka, budynek gospodarczy - blachodachówka. Od frontu cztery osie okienne, okna prostokątne, tradycyjne, stolarka współczesna, jednoramowa. Część gospodarcza w formie historycznej – pierwotne rozmieszczenie otworów. Przed budynkiem drewniany krzyż z czasu budowy zagrody.

Budynek o cechach zabytkowych zachował część charakterystycznych elementów z czasu budowy: bryłę, układ połaci dachowych (kąt nachylenia), oryginalne elementy występują częściowo w elewacji szczytowej, to fragment gzymsu kordonowego, pilastry w narożnikach i na osi piętra oraz przeszklona wnęka zamknięta półkoliście w zwieńczeniu szczytu. Budynek mieszkalny zmodernizowany w ostatnich latach – współczesne pokrycie dachowe z mocno wysuniętym okapem, elewacje tynkowane bez zachowania profilowanych opasek okiennych, dobudowany od podwórza ganek z balkonem i trójkątnym daszkiem w połaci dachowej, w wyniku czego zatarty został pierwotny wygląd budynku.

Techniczny stan zachowania bardzo dobry.

Obiekt poddany pracom modernizacyjnym, nie wymaga prowadzenia robót remontowych, choć wskazane docelowo powinno być wykonanie prac przy elewacjach z odtworzeniem nieistniejącego detalu: szerokiego gzymsu międzykondygnacyjnego oraz opasek okiennych.
