KARTA ADRESOWA ZABYTKU

DYTMARÓW

BUDYNEK INWENTARSKI /stajnia z wozownią?

nr 32a

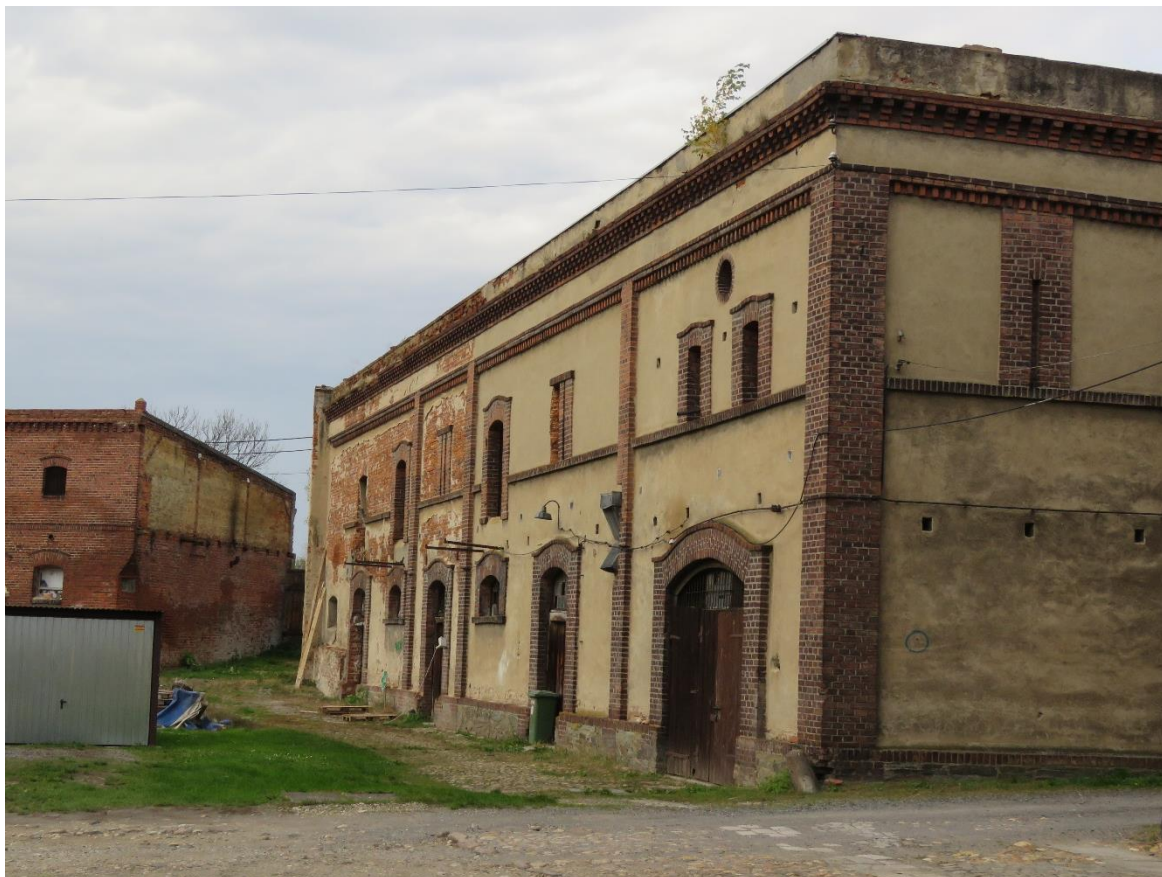
8. Fotografia z opisem wskazującym orientację w stosunku do sąsiednich terenów lub stron świata albo mapa z zaznaczonym stanowiskiem archeologicznym

Obecny budynek inwentarski wchodzi w skład zespołu budynków gospodarczych wybudowanych około XIX/ XX wieku, kontynuujących tradycje folwarczne miejsca. Jest to budynek na rzucie prostokąta, murowany z cegły, dwukondygnacyjny, nakryty dachem pulpitowym, ukrytym za prostą attyką. W parterze przeznaczony na pomieszczenia dla zwierząt i wozownię (?) na piętrze funkcje magazynowe – przechowywanie siana itp. Budynek z otworami zamkniętymi łukiem odcinkowym, zdobiony dekoracyjnie układaną cegłą: lizeny, obramienia otworów z naczółkami, gzymsy, fryz wieńczący.

Budynek o cechach zabytkowych, zachował charakterystyczne elementy z czasu budowy: bryłę, ceglano – tynkowane elewacje z detalami z cegły ozdobnie układanej, rozmieszczenie i układ otworów, relikty drewnianych wrót i okiennic.

Techniczny stan zachowania mierny. Obiekt częściowo użytkowany. Budynek z typowymi oznakami zużycia materiałów, bez prowadzenia bieżących remontów. Nieszczelne pokrycie dachowe, tynki miejscowo uszkodzone i odpadnięte, szczególnie w miejscach uszkodzonych rynien.

Wskazane utrzymanie elementów charakterystycznych budynku: bryły, tynkowanych elewacji, z charakterystycznym ceglanym detalem, kształtu otworów. Konieczne uszczelnienie dachu i naprawa systemu rynien i rur spustowych, dezynfekcja muru, usunięcie wrastających roślin oraz naprawa cegieł i spoinowania, tynkowanie.
