KARTA ADRESOWA ZABYTKU

D Y T M A R Ó W

BUDYNEK PRZEDSZKOLA

lata 20,30-te XX w.

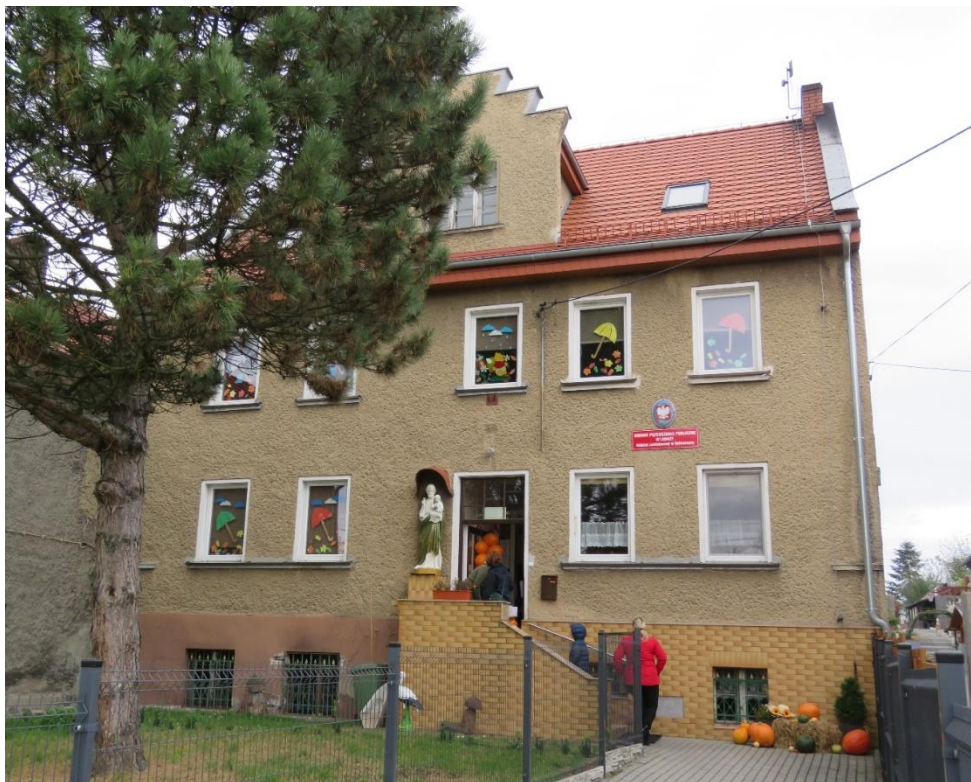
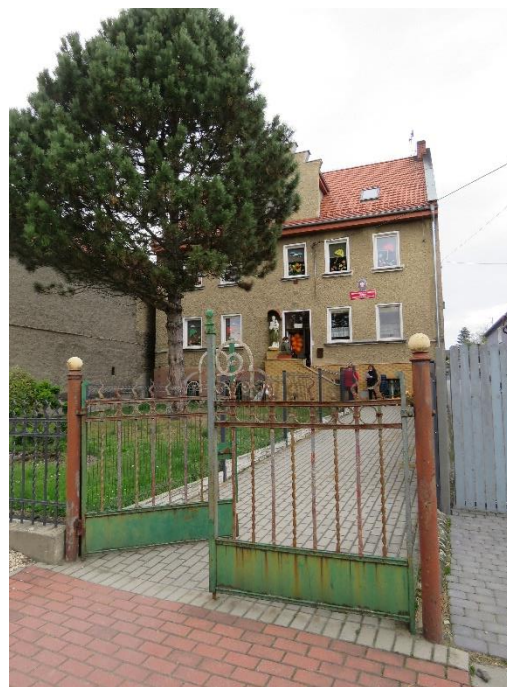
8. Fotografia z opisem wskazującym orientację w stosunku do sąsiednich terenów lub stron świata albo mapa z zaznaczonym stanowiskiem archeologicznym

Przedszkole to budynek murowany, tynkowany, dwukondygnacyjny z użytkowym poddaszem, kryty wysokim dachem krytym dachówką karpiówką. Budynek na rzucie prostokąta, ustawiony frontem do drogi głównej, dwukondygnacyjny z użytkowym poddaszem, elewacja jest pięcioosiowa. Wejście w osi centralnej, po wysokich schodach. W dachu wystawka z efektywnym, schodkowym szczytem. Otwory okienne pierwotne, stolarka współczesna, jednoramowa. Przy wejściu na postumencie pełnoplastyczna figura św. Józefa z Dzieciątkiem. W przyziemiu położona współcześnie okładzina z płytek. Ogrodzenie przy ulicy – historyczne.

Budynek o cechach zabytkowych zachował charakterystyczne elementy z czasu budowy: bryłę, układ połączeń dachowych z dachówką ceramiczną karpiówką, charakterystycznym szczytem. Tynki wymienione bez zachowania pierwotnego charakteru, podobnie okna.

Techniczny stan zachowania bardzo dobry. Zauważalne typowe starzenie się materiałów nie mające obecnie istotnego wpływu na stan budynku. Wymienione pokrycie dachowe, nowa stolarka. Obecnie nie ma potrzeby realizowania prac remontowych przy elewacjach.

Docelowo wskazane utrzymanie elementów charakterystycznych domu: bryły, rodzaju pokrycia dachowego, naturalnej kolorystyki tynków, kształtu i rozmieszczenia otworów okiennych, schodkowego szczytu wystawki. Ochroną powinno być objęte także oryginalne ogrodzenie z bramą.
