KARTA ADRESOWA ZABYTKU

JASIONA

STODOŁA

pocz. XX w.

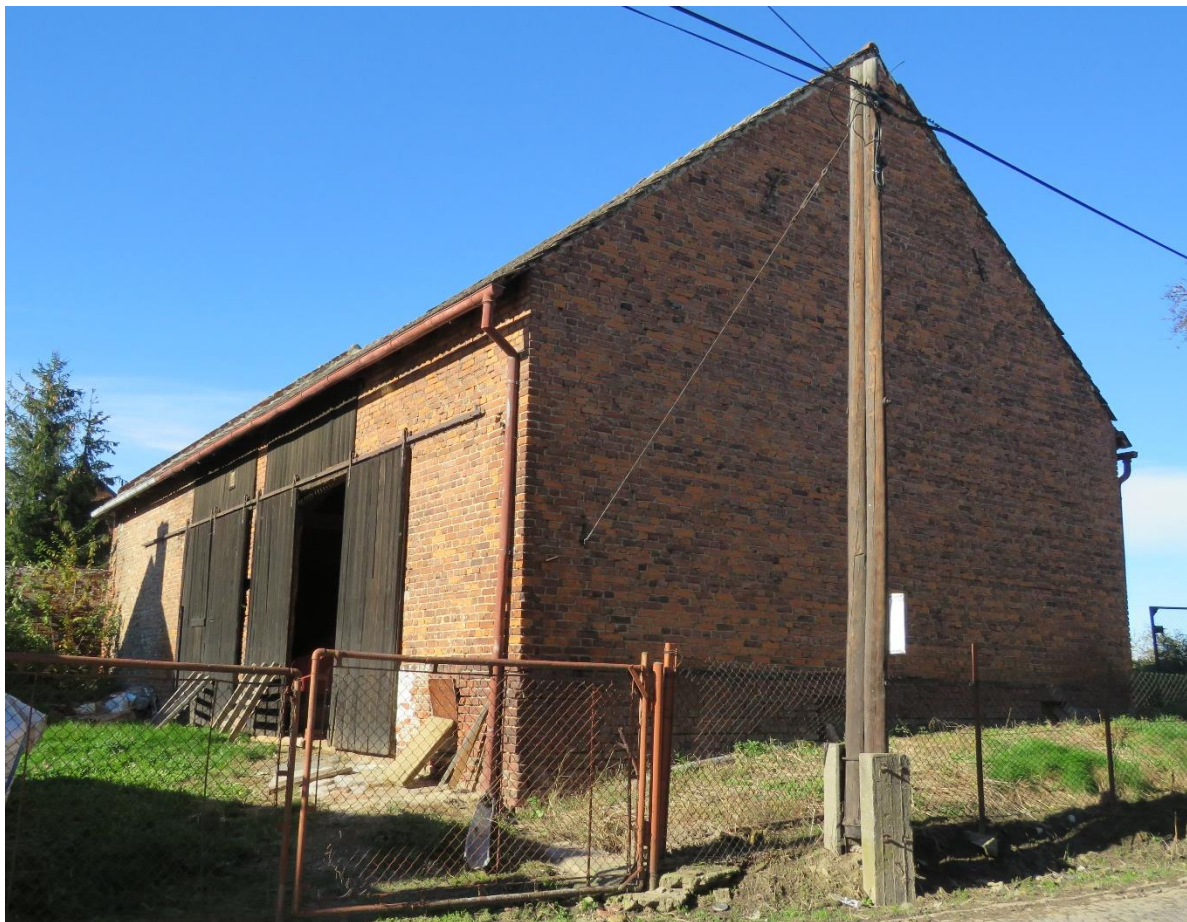
8. Fotografia z opisem wskazującym orientację w stosunku do sąsiednich terenów lub stron świata albo mapa z zaznaczonym stanowiskiem archeologicznym

Stodoła wybudowana została najprawdopodobniej na początku XX w., usytuowana jest tradycyjnie w głębi zagrody, kalenicą do głównej ulicy. Jest to budynek na rzucie prostokąta, murowany z cegły, jednokondygnacyjny, nakryty dachem dwuspadowym, z dachówką ceramiczną. Budynek z dwoma drewnianymi wrotami.

Budynek o cechach zabytkowych zachował charakterystyczne elementy z czasu budowy: bryłę, ceglane elewacje, rozmieszczenie i układ otworów, drewniane wrota z systemem metalowych prowadnic.

Techniczny stan zachowania budynku dobry. Obiekt użytkowany.

Wskazane utrzymanie elementów charakterystycznych budynku: bryły, ceglanych elewacji, kształtu otworów, drewnianych wrót. Wskazane bieżące prace remontowe w celu utrzymania właściwego stanu technicznego budynku
