## KARTA ADRESOWA ZABYTKU

**OLSZYŃKA**

**BUDYNEK MIESZKALNO - GOSPODARCZY**

**XIX/ XX w.**

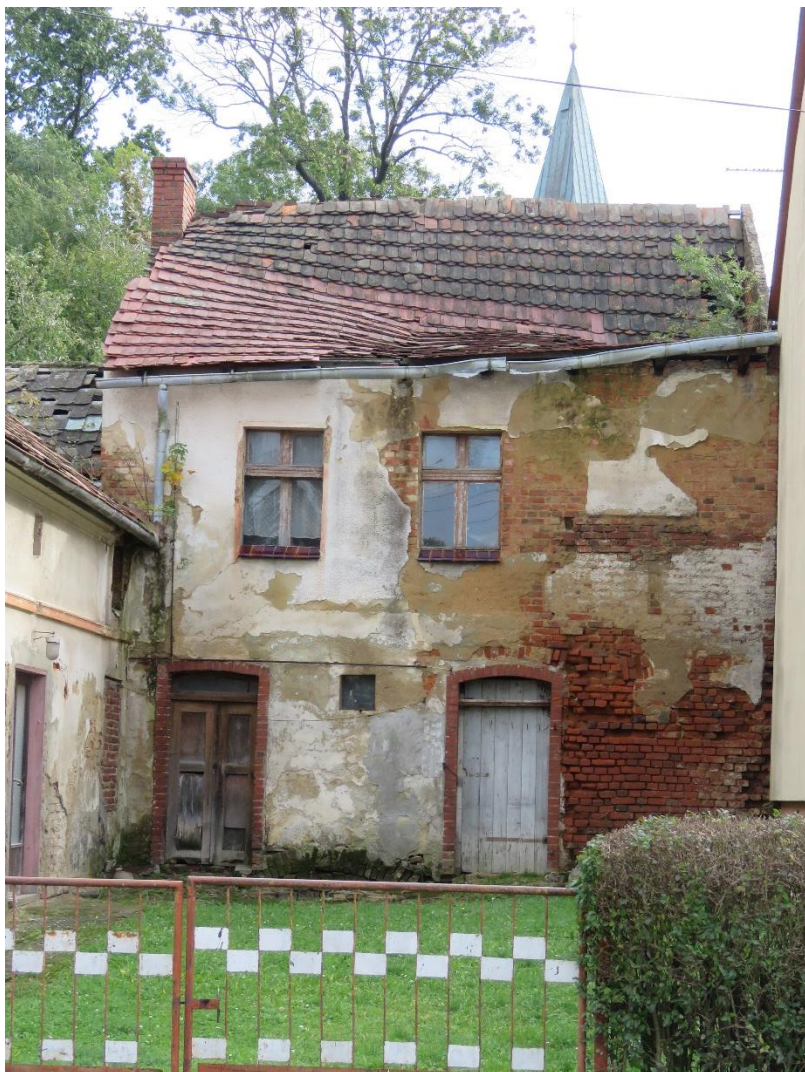
8. Fotografia z opisem wskazującym orientację w stosunku do sąsiednich terenów lub stron świata albo mapa z zaznaczonym stanowiskiem archeologicznym

Budynek wybudowany na przełomie XIX/XX wieku, ustawiony w głębi działki kalenicą do ulicy, jest murowany, tynkowany, dwukondygnacyjny, nakryty dwuspadowym dachem, bez okapów wychodzących na szczyt. Od frontu dwie nieregularne osie: w parterze z drzwiami, na piętrze - okienne. Brak detalu architektonicznego. Otwory drzwiowe zamknięte łukiem odcinkowym, okna proste z ceramicznymi parapetami.

Budynek o cechach zabytkowych zachował fragmentarycznie (znaczne uszkodzenia z powodu złego stanu technicznego), charakterystyczne elementy z czasu budowy: bryłę, układ połączeń dachowych, dachówkę ceramiczną karpiówkę w kolorze ceglonym, brak okapów; na elewacjach tynki tradycyjne, historyczne otwory ze stolarką.

Stan zachowania zły, obiekt nieużytkowany, z zarwanym pokryciem dachowym, ściany silnie zawilgocone, porażone biotycznie, mury porasta roślinność, cegły w części zlasowane, bez spoin i tynku. Najbardziej zniszczona część budowli stanowi zagrożenie, w każdej chwili może dojść do zawalenia się ścian.

W przypadku remontu utrzymanie elementów charakterystycznych domu: bryły, dachówki w kolorze ceglonym, utrzymanie naturalnej kolorystyki tynków (kolor tynku, bielenie elewacji, ewentualnie odcienie pastelowe) i detalu tynkowego.

Konieczne pilne podjęcie prac zabezpieczających, a jeżeli nie jest to możliwe, należy złożyć wniosek o wydanie pozwolenia na rozbiórkę obiektu, po wykonaniu dokumentacji (w tym inwentaryzacji) budynku.
