KARTA ADRESOWA ZABYTKU

PRĘŻYNKA

BUDYNEK MIESZKALNO - GOSPODARCZY

1921 r.

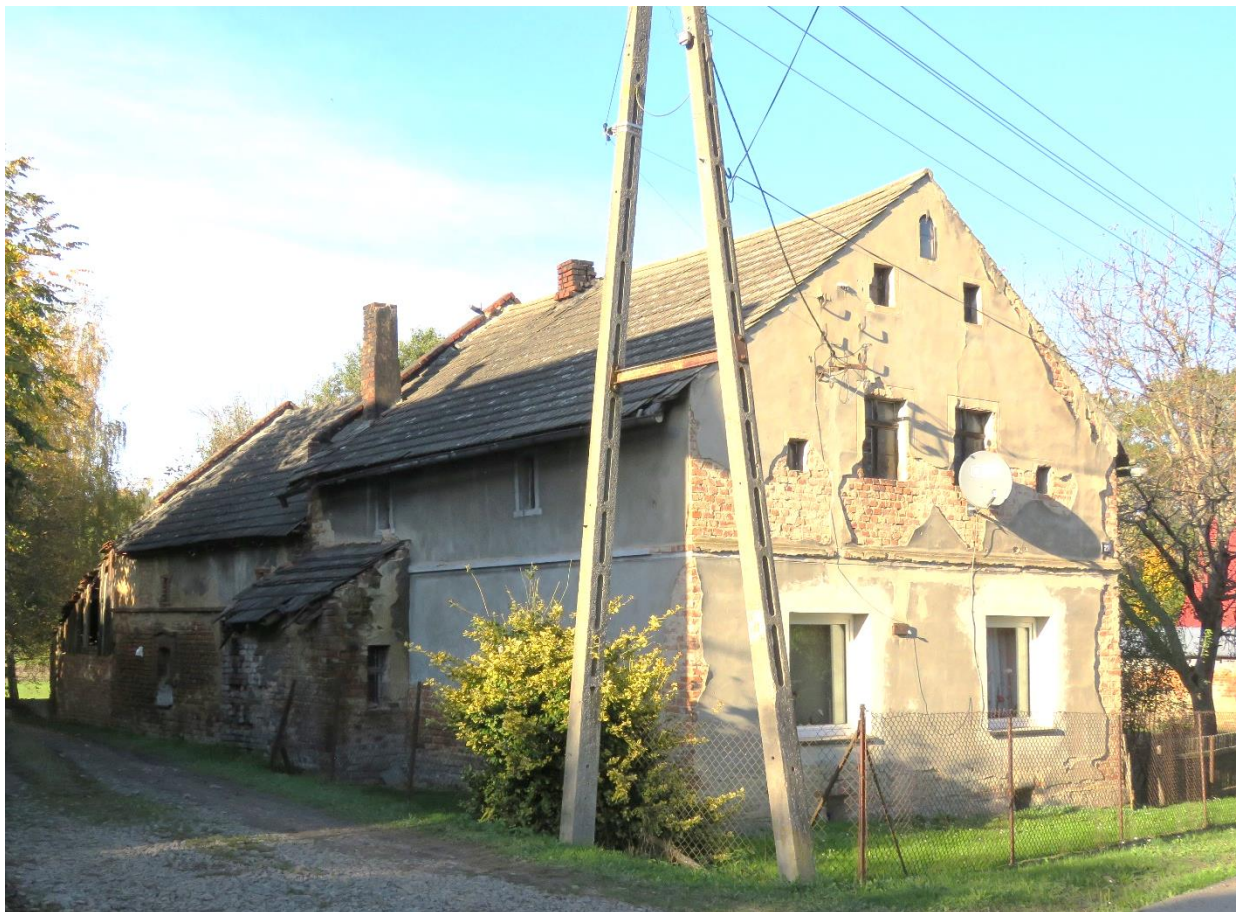
8. Fotografia z opisem wskazującym orientację w stosunku do sąsiednich terenów lub stron świata albo mapa z zaznaczonym stanowiskiem archeologicznym

Budynek mieszkalno – gospodarczy usytuowany jest szczytem do ulicy. Jest to obiekt murowany, tynkowany, jednokondygnacyjny, kryty dachem dwuspadowym z dachówką, o zróżnicowanej wysokości kalenicy nad częścią mieszkalną i gospodarczą. Elewacja frontowa domu dwuosiowa, z dekoracją tynkarską (gzymsy oraz ryte w tynku opaski wokół okien). Otwory okienne od frontu w parterze współczesne, powiększone, stolarka jednoramowa, w szczycie w partii dachu dwa mniejsze okienka, nad nimi kolejne niewielkie otwory a w zwieńczeniu przeszklona wnęka półkuliście zamknięta oraz ryte w tynku napis z datą budowy - 1921.

Techniczny stan zachowania mierny. Brak bieżących remontów pogłębia typowe starzenie się materiałów, szczególnie postępują uszkodzenia i ubytki tynków.

Wskazany remont budynku z utrzymaniem elementów charakterystycznych domu: bryły, dachówki w kolorze ceglonym lub szarym, utrzymanie naturalnej kolorystyki tynków (kolor tynku, bielenie elewacji), tynkowego detalu z charakterystyczną rytą dekoracją.
