KARTA ADRESOWA ZABYTKU

PRĘŻYNKA

BUDYNEK MIESZKALNO - GOSPODARCZY

XIX/ XX w.

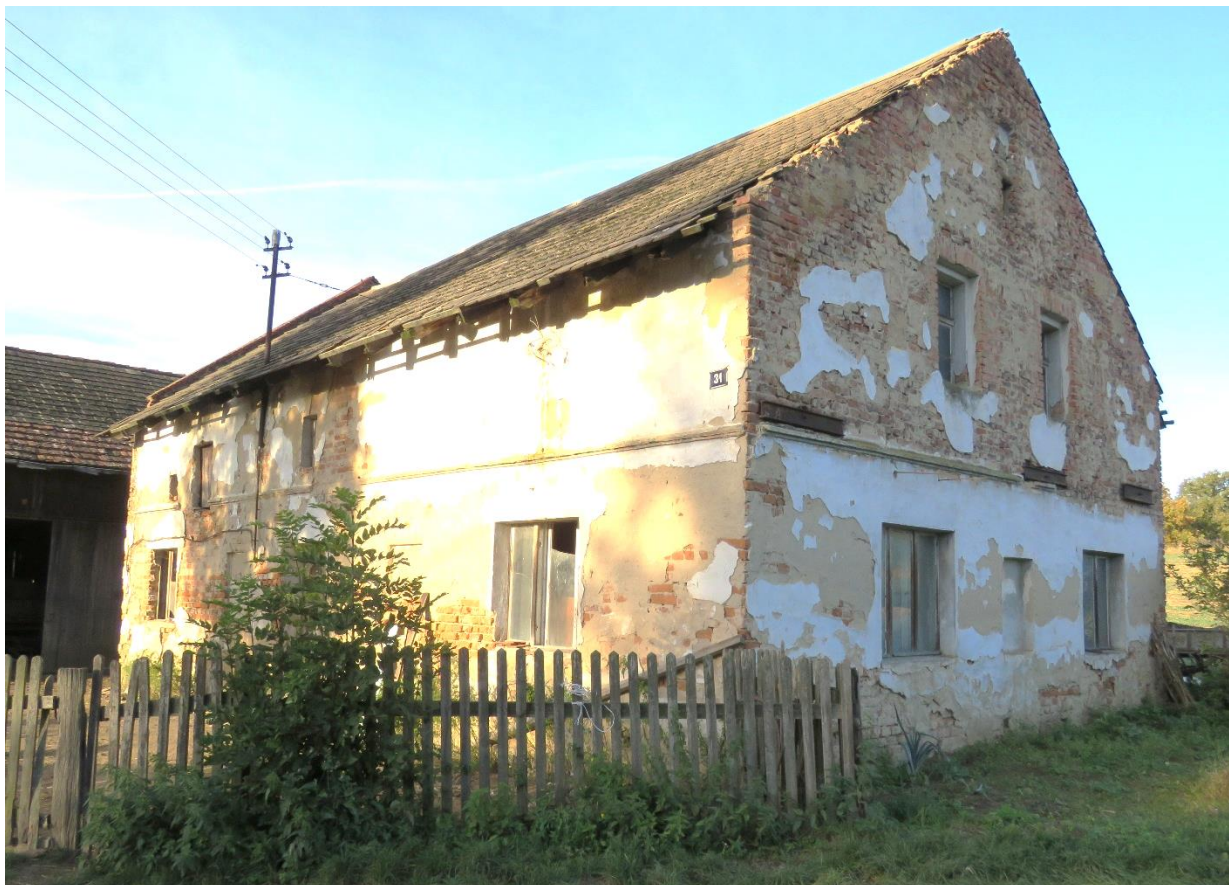
8. Fotografia z opisem wskazującym orientację w stosunku do sąsiednich terenów lub stron świata albo mapa z zaznaczonym stanowiskiem archeologicznym

Budynek mieszkalno – gospodarczy powstał na obrzeżu wsi mniej więcej na przełomie XIX i XX w. Jest to obiekt murowany, tynkowany, jedno-kondygnacyjny, kryty dachem dwuspadowym z dachówką betonową (?) bez okapów w szczytach. Elewacja szczytowa domu obecnie dwuosiowa, otwory okienne w strefie parteru przekształcone. Elewacje ze skromną dekoracją tynkarską (gzymsy). Stolarka wtórna.

Techniczny stan zachowania zły. Obiekt nieużytkowany, brak remontów, ubytki w pokryciu dachowym, uszkodzone mury – pęknięcia ścian i lasowanie cegły, degradacja tynków, zniszczona stolarka.

Wskazane użytkowanie obiektu i remont budynku lub przynajmniej bieżące monitorowanie stanu technicznego w celu niepogarszania zachowania substancji budynku. W przypadku remontu utrzymanie elementów charakterystycznych domu: bryły, dachówki lub materiału dachówkopodobnego w kolorze ceglasmym lub szarym, bez okapów w szczycie, utrzymanie naturalnej kolorystyki tynków (kolor tynku, bielenie elewacji), tynkowego detalu. W przypadku stwierdzenia braku możliwości remontu budynku wymiana substancji budowlanej na nową z zachowaniem w/w wytycznych lub rozbiórka.
